CRUARD	AFF 330 / 01	0 Rév. 0
--------	-----------------	----------

Rapport d'inspection
Réservoir de Traitement D'

Ce rapport présente le compte-rendu d'inspection du réservoir D' et de sa rétention sur le site de CRUARD à Simplé (53). Les travaux ont été réalisés en juillet 2017.

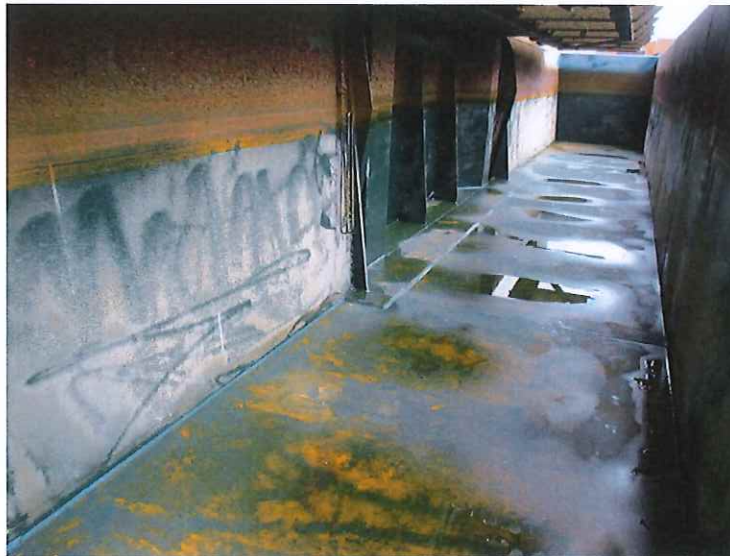
- Bon état général des tôles de fond.
- Le revêtement est inopérant à certain endroit.
- Aucunes déformations constatées.
- Aucune perte d'épaisseur critique relevé (voir §3.5 du présent rapport).

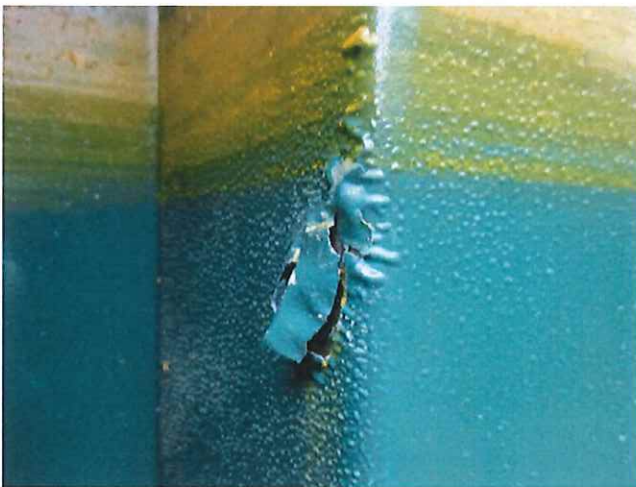
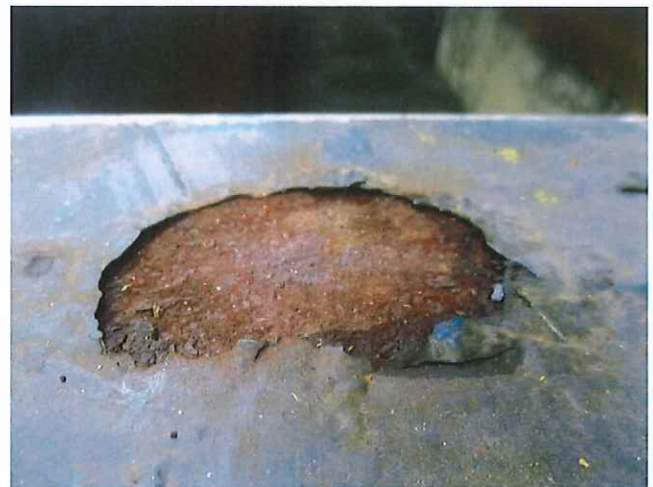
- Bon état général des tôles de paroi.
- Le revêtement est écaillé à certains endroits. Aucune amorce de corrosion sur la partie interne.
- Aucunes déformations constatées.
- Aucune perte d'épaisseur critique relevé (voir §3.5 du présent rapport).
- Amorce de corrosion sur le renfort haut de la cuve.

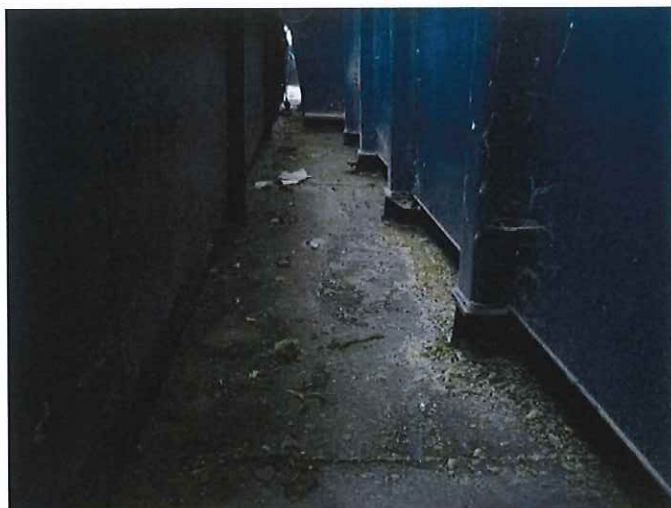
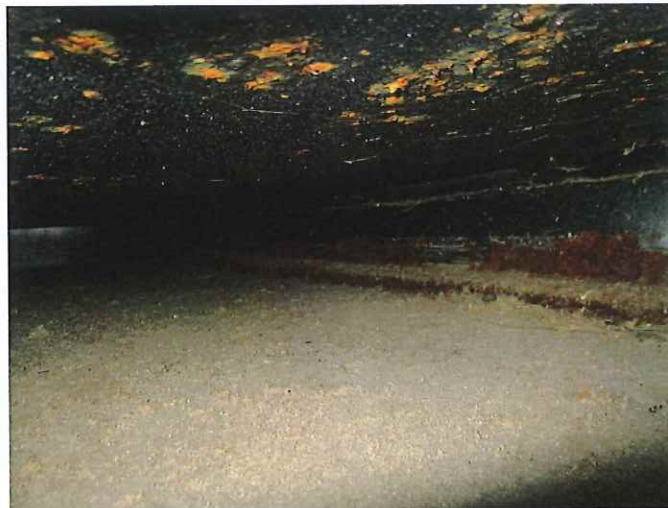
- Le fond de la rétention est recouvert de dépôt, de morceaux de bois et autres matériaux ;
- Bon état de la structure métallique.
- Le réservoir est ancré et boulonné à la rétention.
- Les renforts sont légèrement corrodés.
- Le contrôle visuel indirect des zones non accessible n'a pas mis en évidence de désordres majeurs.

- Prévoir la mise en place d'une mise à la terre ;
- Prévoir un nettoyage complet de la rétention pour les prochaines inspections.
