Commission de suivi de site (CSS) Séché Eco-Industries

Changé,
Le 22 janvier 2020

Les actions de l'inspection des installations classées

Actions de la DREAL : inspection 10/04/2019

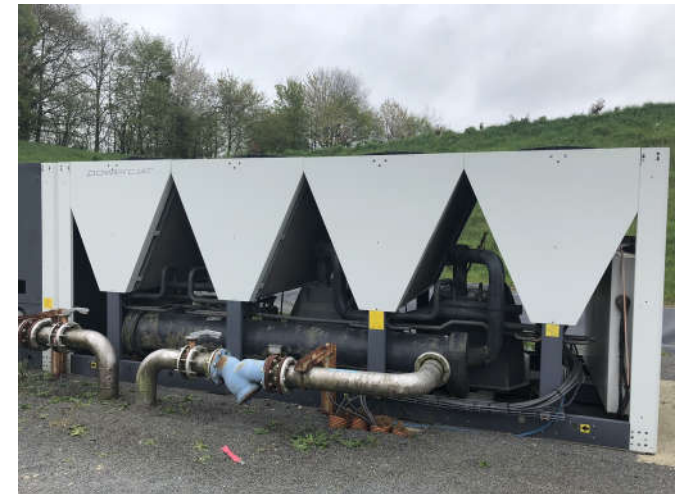
Concernant deux installations frigorifiques, l'exploitant n'était pas à jour des contrôles réglementaires (absence de visite initiale et des inspections périodiques) :

- groupe CIAT n°1834121 001 de 2011
- groupe CTA n°IPEMT0351-A067P de 2016

Le constat a été soldé par la réception des rapports de contrôle le 14 novembre 2019

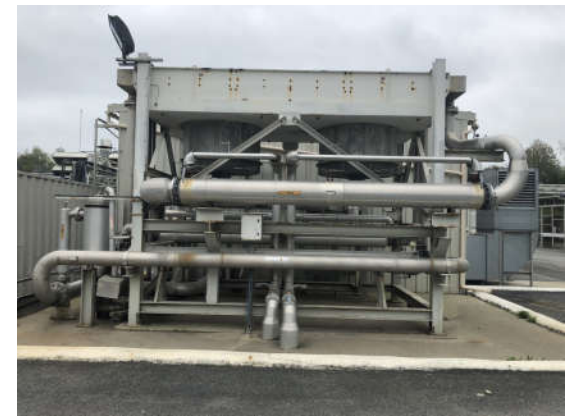
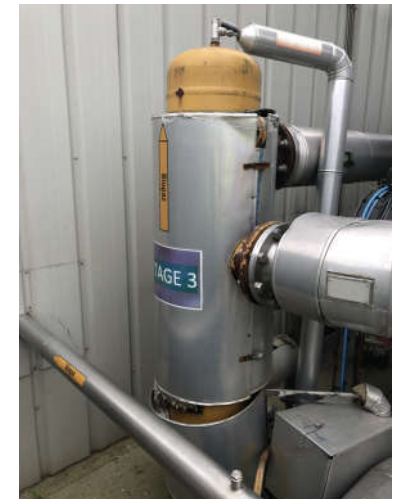
Concernant les tuyauteries de l'installation Unité Production Energie compresseur n°1 :

- les tuyauteries de 2010 ne disposaient pas de dossiers et de plaques d'identifications conformes
- certaines tuyauteries de 2010 ne disposaient pas de programme de contrôles, approuvés par organisme habilité
- certains éléments de ces tuyauteries nécessitaient une intervention (calorifuge abîmé, patins de supportage à refixer, rouille à traiter)

Le constat a été soldé par la réception des derniers éléments reçus le 27 septembre 2019.

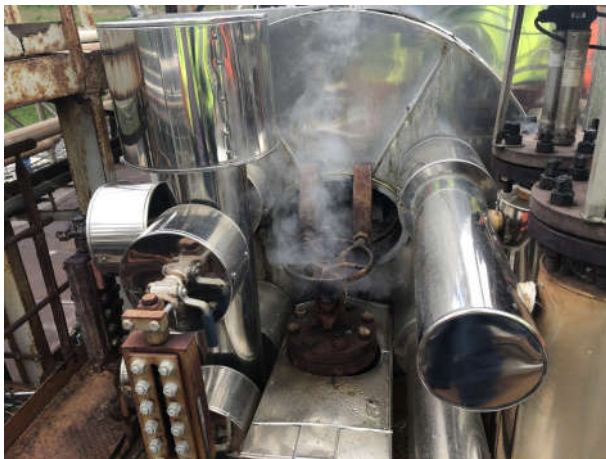
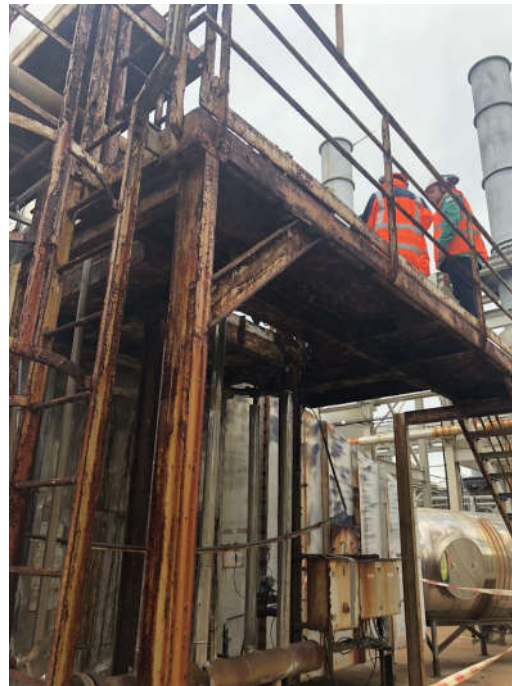
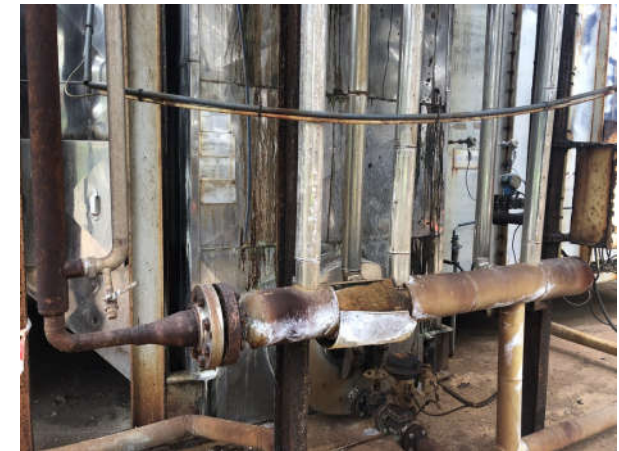
Générateur vapeur de marque Garioni :

- Éléments du générateurs nécessitant des interventions (fuites vapeur localisées, calorifuge abîmé, structure métallique du générateur corrodés).

L'exploitant a réalisé les différents travaux et a transmis par mails, les éléments justifiant des actions correctives.
