## ANNEXE 2 : ETUDE DE STABILITE DE L'INERIS

RAPPORT D'ÉTUDE  
DRS-13-134365-04401A

**Carrière de Voutré (Mayenne)**  
**Analyse de la stabilité de plusieurs fronts de la  
carrière de Voutré.**

**SOCIÉTÉ DES CARRIÈRES DE VOUTRÉ**

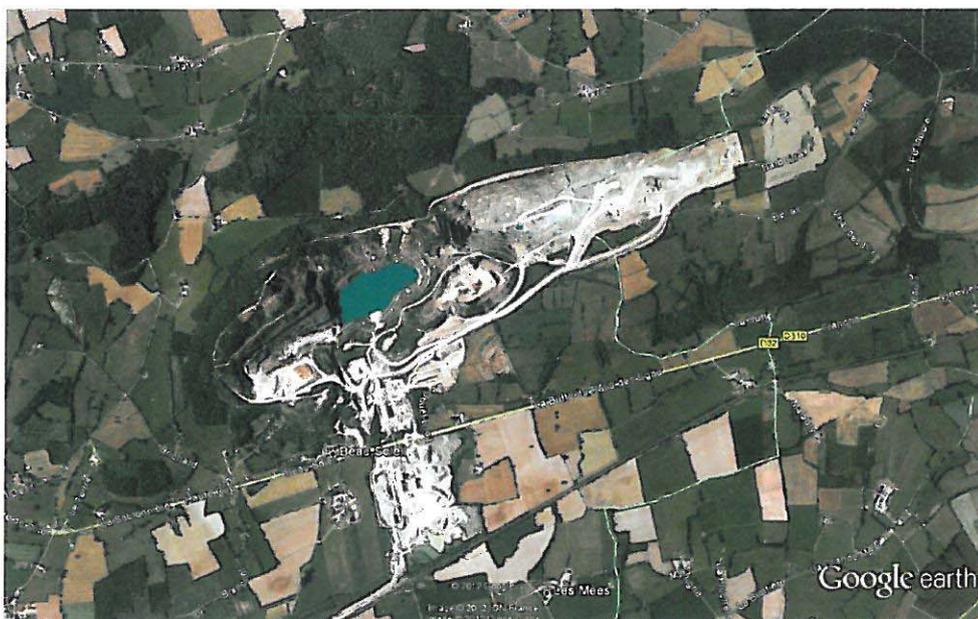
Figure 1 – Photographie aérienne de la carrière de Voutré (© Google-Earth 2012)

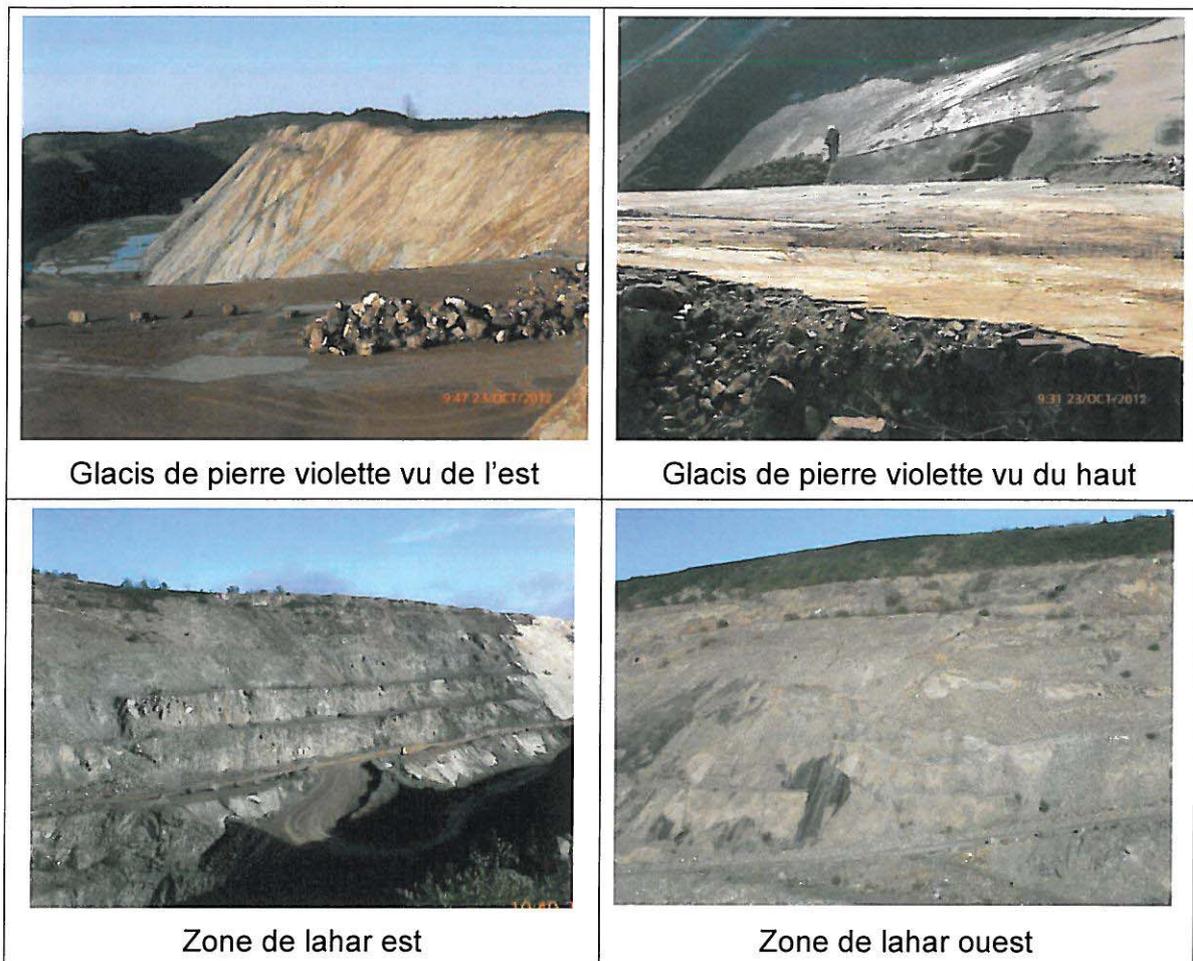
Figure 2 – Photographies illustratives des zones du front nord

L'objet principal de cette zone est la stabilité du banc sur lequel l'exploitation est arrêtée (Figure 2). Il s'agit de vérifier la stabilité de ce banc en fonction de sa géométrie, notamment au flambement. Pour cela, outre la topographie de la partie supérieure de la couche, son épaisseur, sa fracturation et ses caractéristiques mécaniques sont nécessaires.

Cette zone du front nord présente des faciès différents en fonction des couches que l'exploitation a mises à nu. On observe soit des couches au pendage, soit des fronts ; dans les deux cas, la visite sur le site a montré des zones instables, soit par glissement de reliquats d'exploitation sur les interfaces, soit par des fronts paraissant en aval pendage. Un exemple des observations est donné à la Figure 2 ci-après.

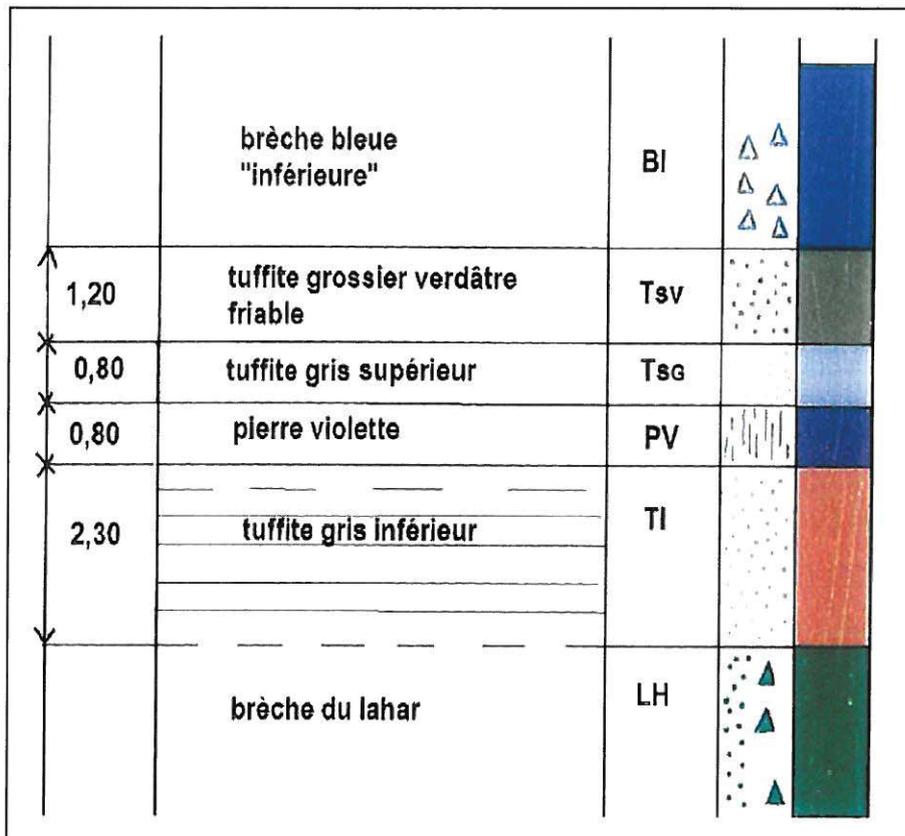
Figure 3 – Coupe géologique des bancs du front nord

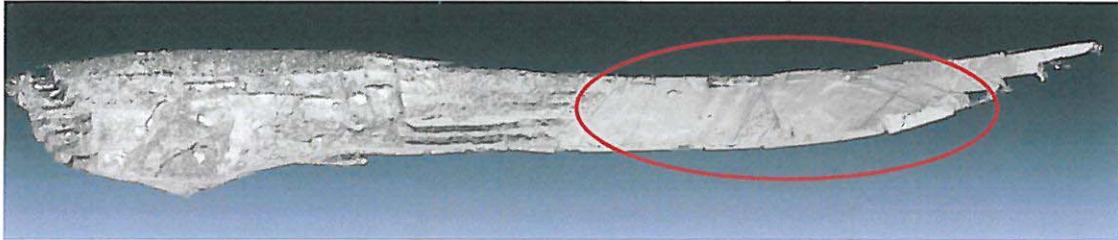
Figure 4 : Scan 3D de la carrière (Face Nord)

Le glacis de Pierre Violette a été utilisé comme banc d'arrêt de l'exploitation de Brèches et Ignimbrites dans le secteur est de la face nord de l'exploitation. Ce glacis est localisé dans la zone délimitée en rouge sur la Figure 4.

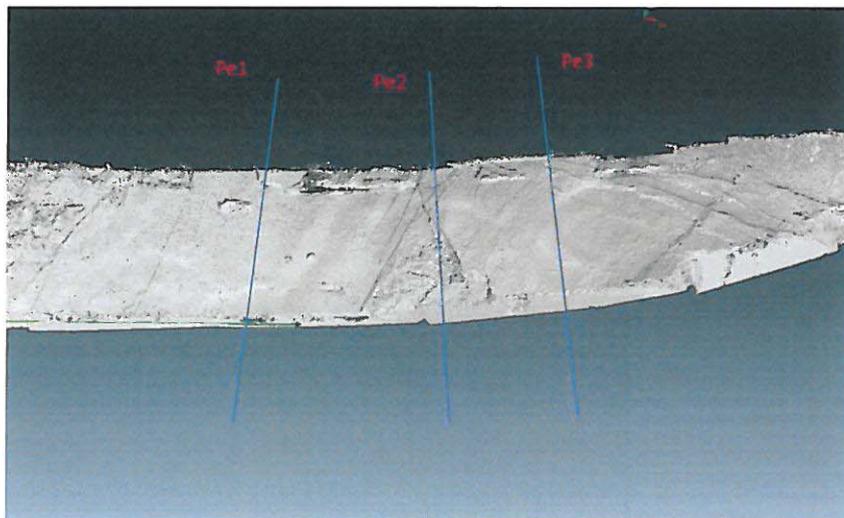
Figure 5 : Scan 3D de la zone du Glacis Pierre Violette et localisation des plans de coupe

Trois sections d'étude ont été considérées pour évaluer la stabilité du glacis. Il s'agit de Pe1, Pe2 et Pe3 (Figure 5). Les trois secteurs concernés par ces sections sont visibles sur les photos 1 à 3.

Cette partie du front nord présente un décalage du front suivant une ligne pentée d'ouest en est (profil Pe2 de la Figure 5). A ce jour, il n'est pas possible de dire si ce décalage est attribuable à un accident géologique (faille) ou à un problème d'exploitation (attaque d'un banc supplémentaire) ; une reconnaissance spécifique pourrait répondre à cette incertitude (carottage de part et d'autre du décalage par exemple).

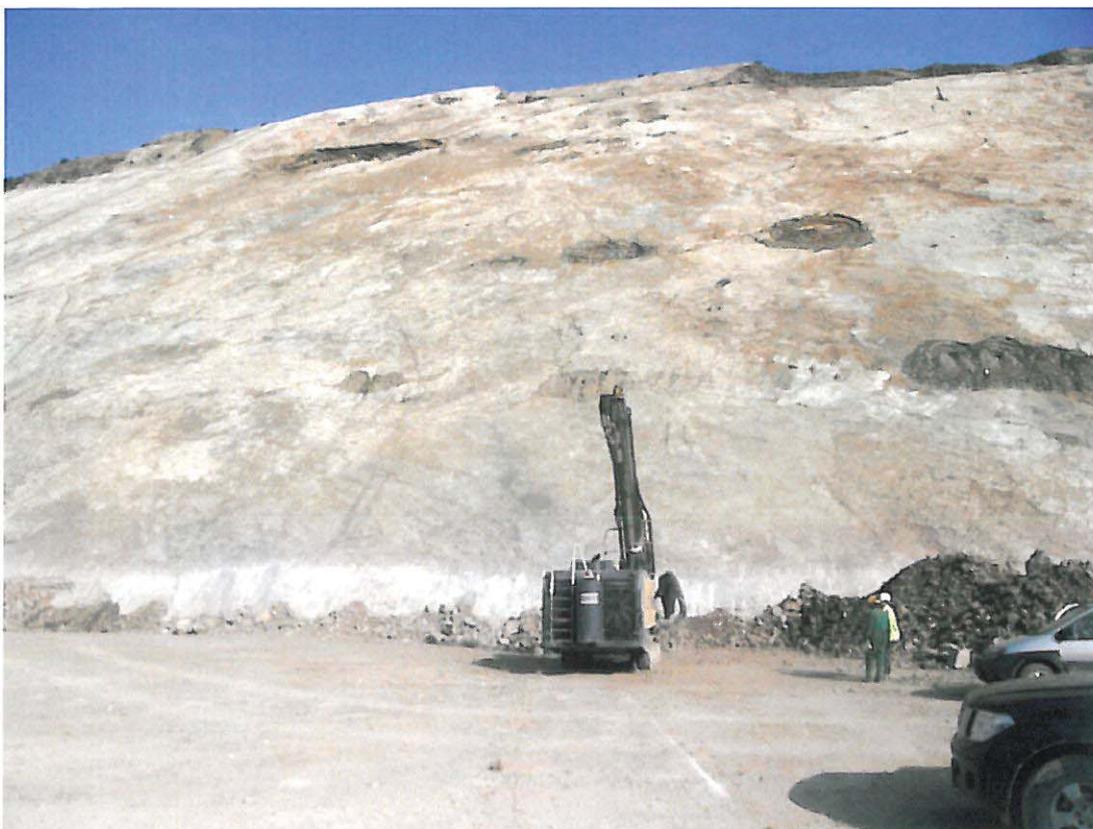
Photo 1 : *Vue de la zone contenant le plan de coupe Pe1*

L'état de fracturation préexistant sur la face externe de la dalle (voir photographies 1 et 2 par exemple) n'incite pas à retenir la grandeur contrainte qui risque d'être fortement dépendante de cette fracturation. La grandeur « déformée » représente quant à elle une option exploitable pour peu qu'une instrumentation adaptée soit mise en place et suivie au fur et à mesure de l'exploitation de la carrière.

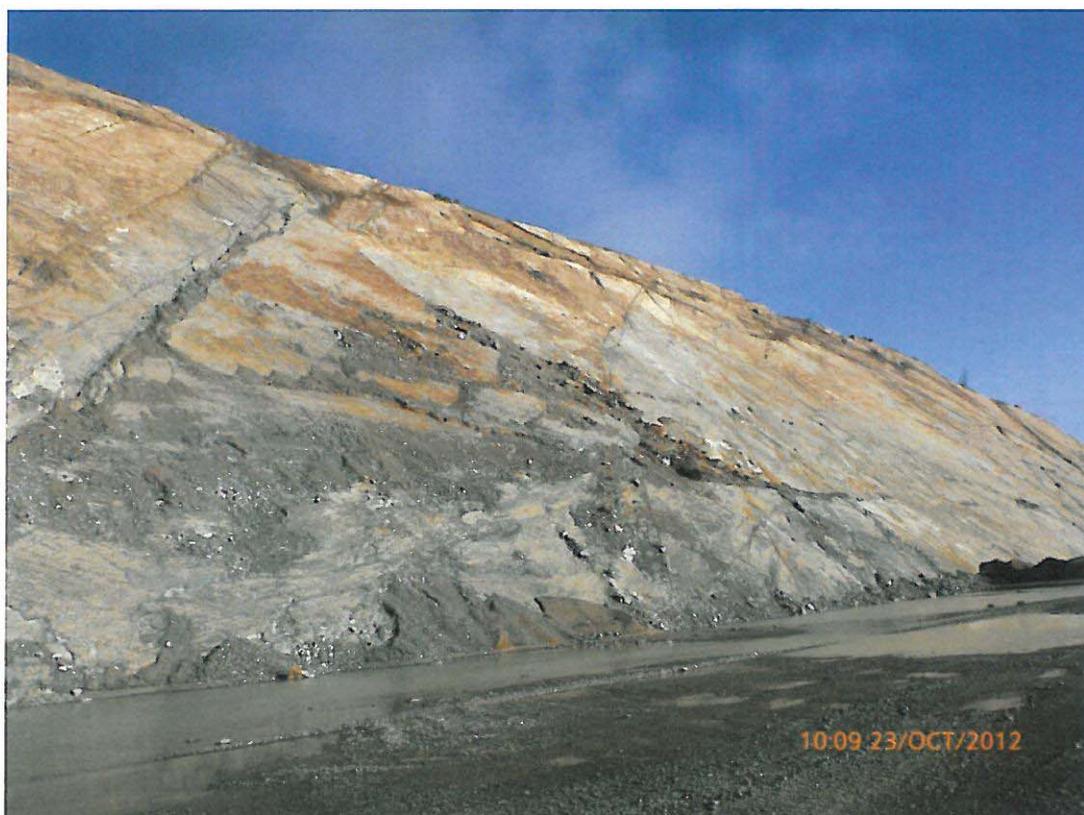
Photo 2 : *Vue de la zone contenant le plan de coupe Pe2*

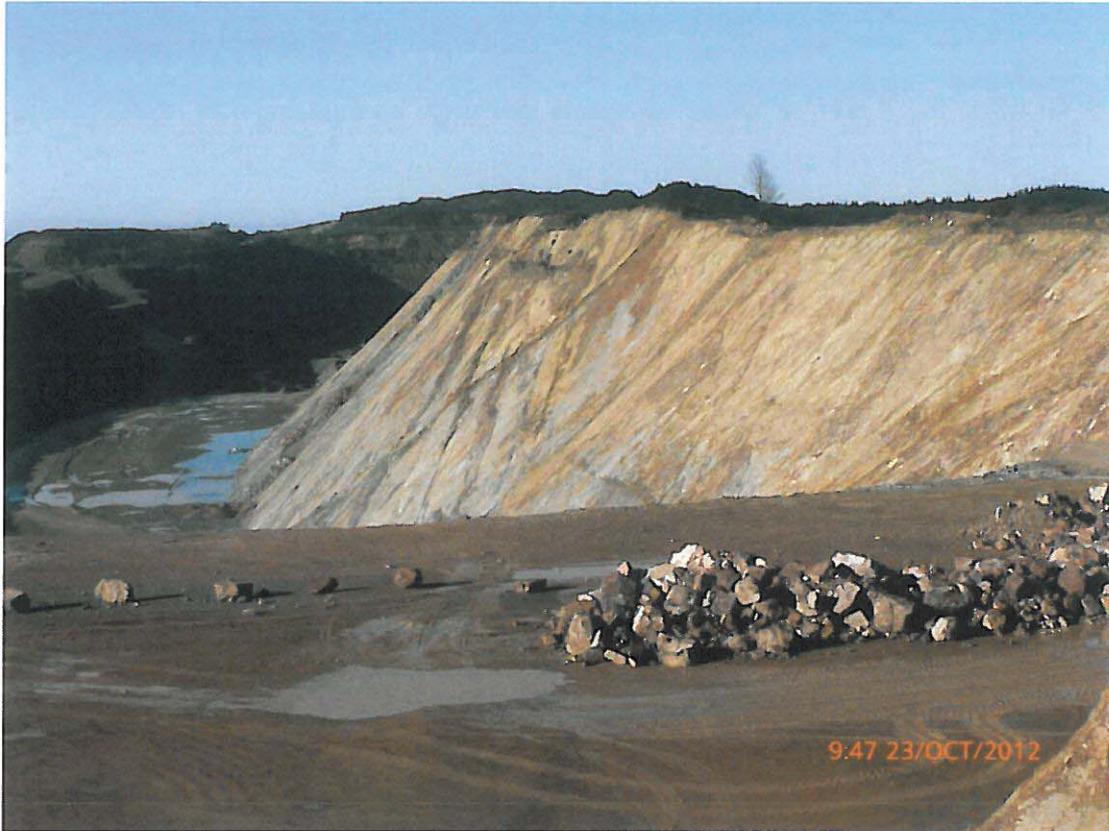
Photo 3 : vue éloignée de la zone contenant les plans de coupe Pe2 et Pe3

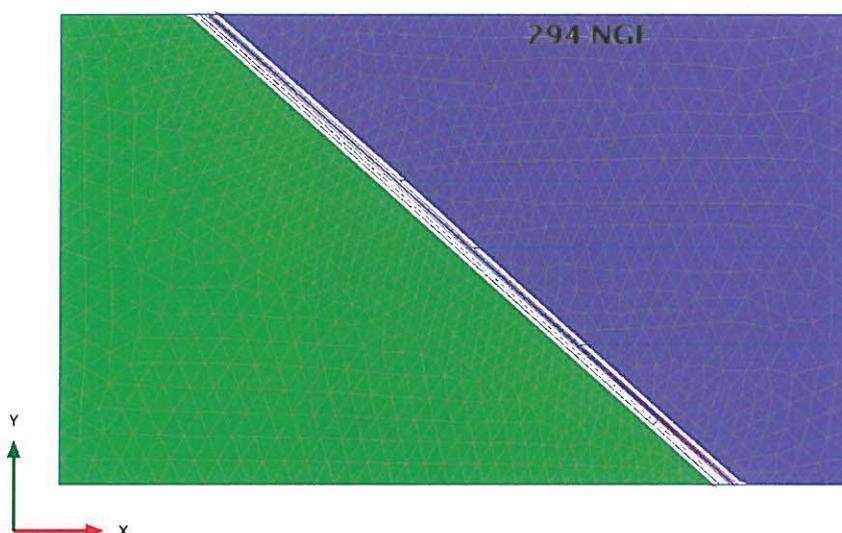
Le domaine d'étude permettant d'évaluer la stabilité du banc de pierre violette est représenté sur la Figure 6. On y distingue à gauche le Lahar - en vert, au centre le banc de pierre violette et à droite, les brèches - en bleu.

Figure 6 : *Domaine d'étude (à gauche, le Lahar (en vert), au centre le banc de pierre violette, à droite - Les brèches (en bleu)*

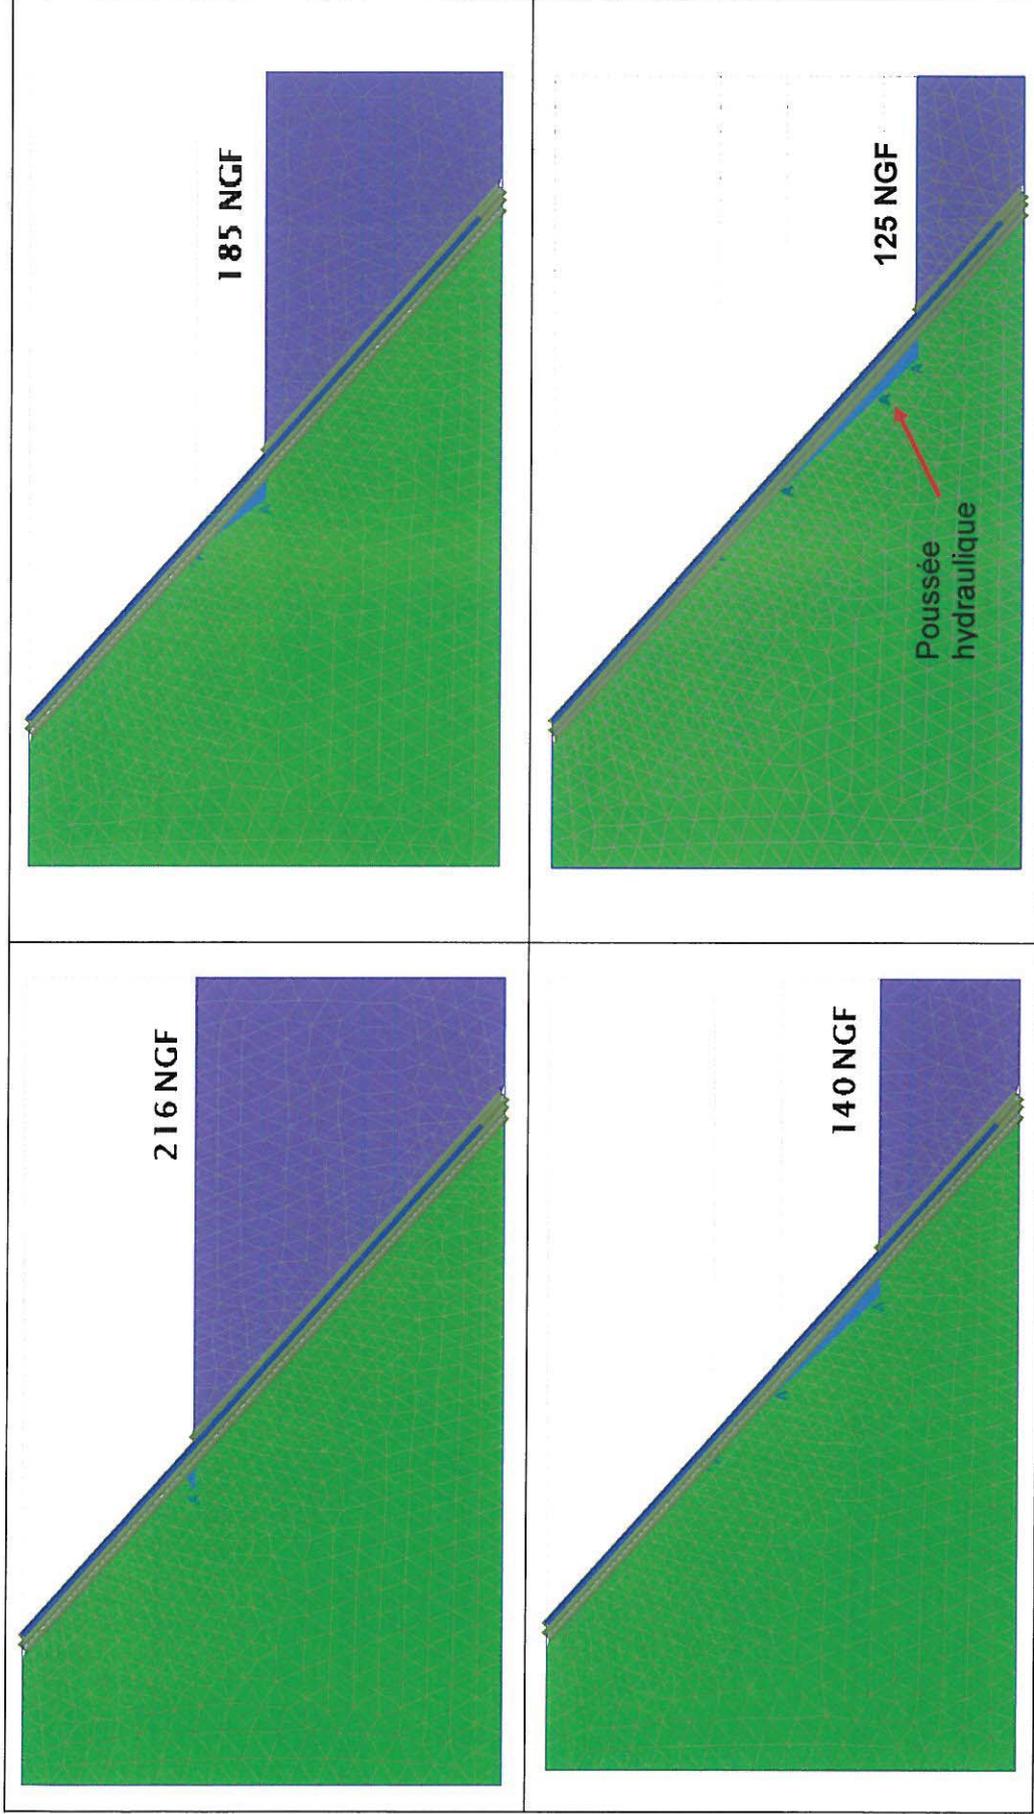
Le phasage du calcul est décrit dans le tableau ci-après. Il représente les différentes cotes de l'exploitation des brèches, à savoir : 216, 185, 140, 125 NGF. Il est à noter qu'une charge d'eau a été modélisée à partir de la cote 212 NGF à l'arrière de la dalle de pierre violette.

Tableau 2 : Différentes cotes de creusement considérées dans le calcul aux éléments finis

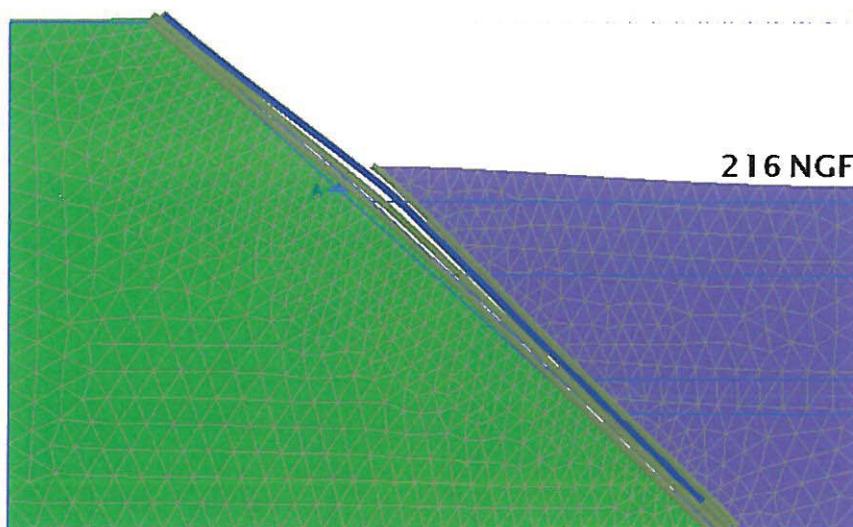
Dès la cote d'excavation 216 NGF (actuelle), on commence à voir apparaître des zones de rupture en traction (carrés blancs) en pied du banc de pierre violette. Cette zone de rupture en traction est cohérente avec la déformée calculée de la dalle (Figure 7), égale à environ 3 cm maximum pour cette phase d'excavation.

Figure 7 : Déformée amplifiée de la dalle pour l'excavation à 216 NGF

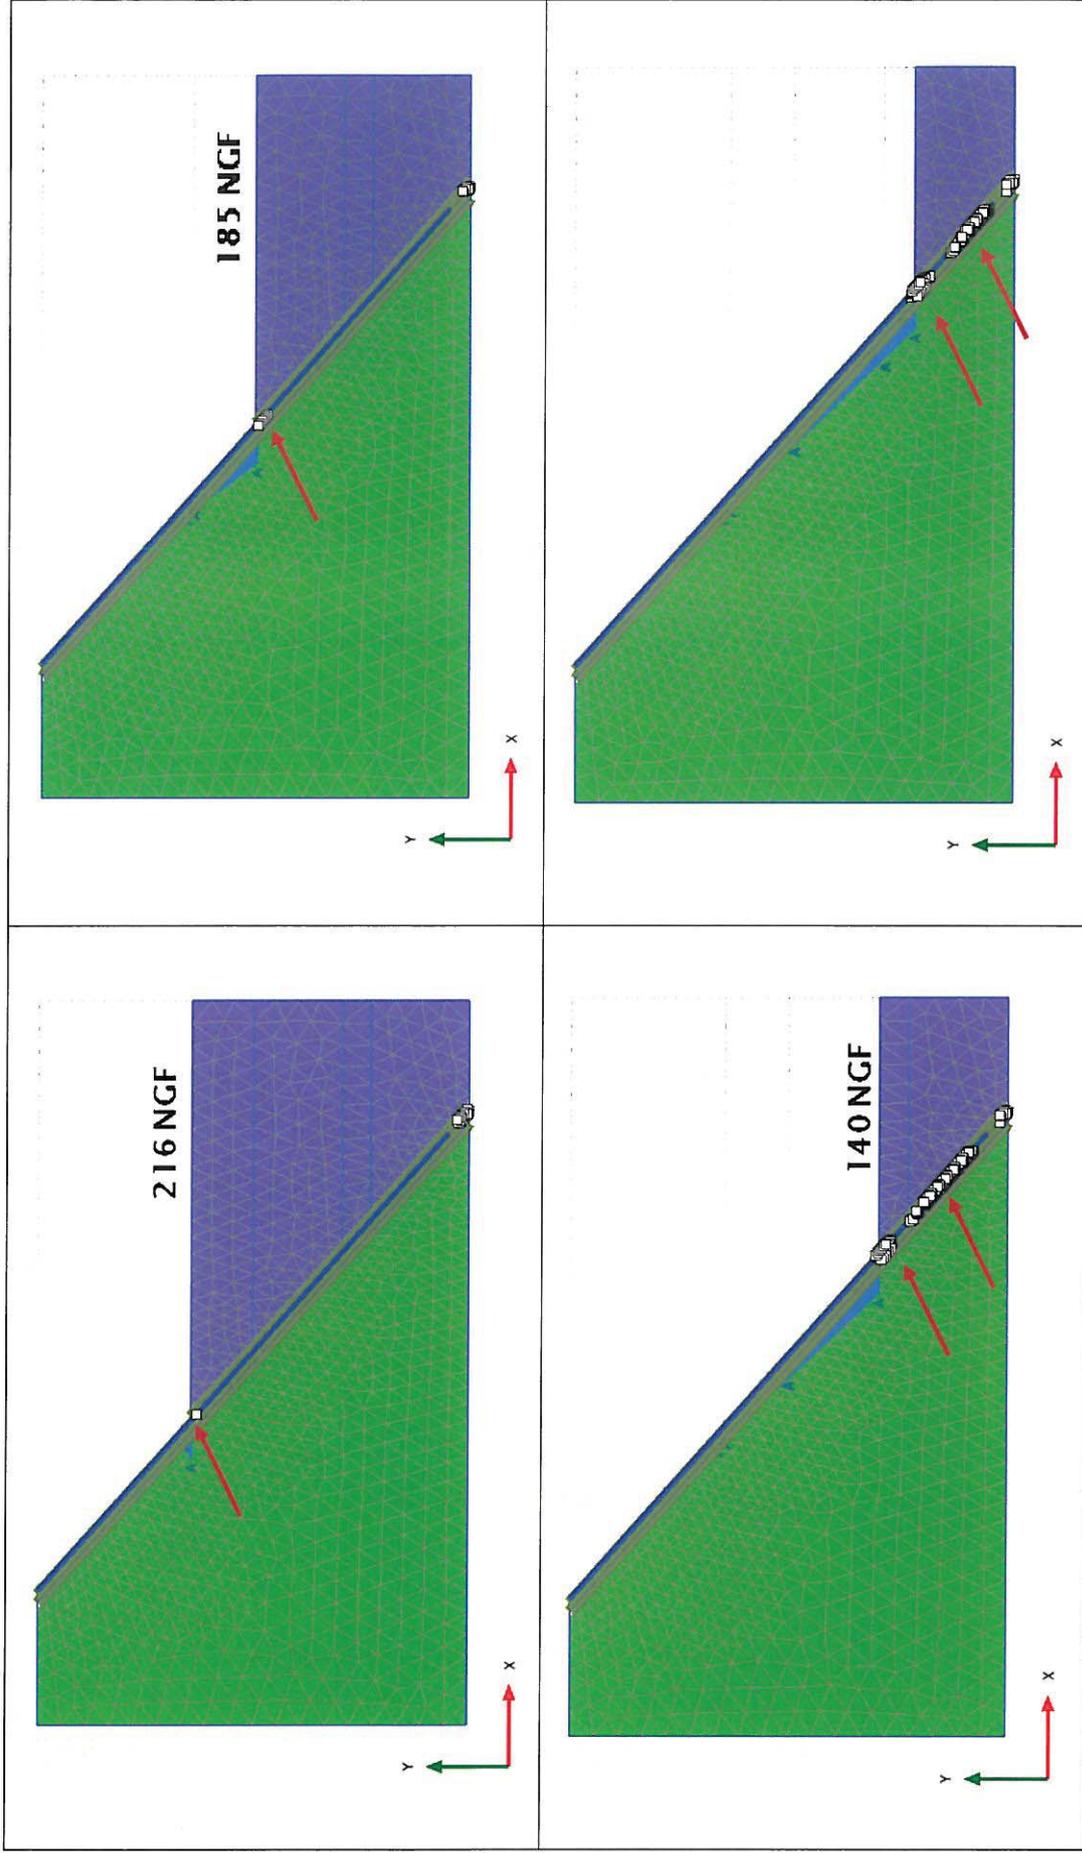
Pour les cotes suivantes d'excavation, une zone de rupture en traction plus marquée apparaît dans le banc de pierre violette sur plusieurs mètres sous la cote d'excavation.

Ces zones de rupture en traction peuvent représenter physiquement plusieurs phénomènes :

- Une libération de contraintes sur la partie concernée du banc, induisant une redistribution des efforts en périphérie de cette zone de rupture. Compte tenu du caractère résistant mais fragile de ce matériau, cette libération de contraintes pourrait s'accompagner d'un déplacement centimétrique à pluricentimétrique ;
- Une fissuration/fracturation superficielle (profondeur centimétrique) sur une étendue pouvant atteindre quelques mètres carrés autour de la zone plastifiée. Cette zone peut devenir le siège de chute de blocs ou de plaques.

Tableau 3 : Illustrations des points plastiques de rupture en traction en fonction des différentes cotes de creusement

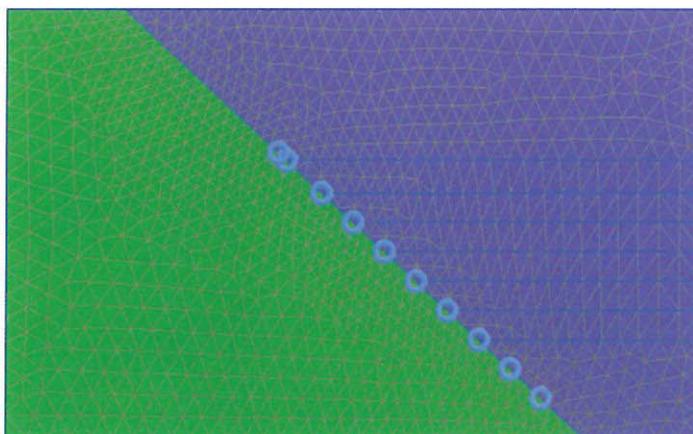
Cette solution a été modélisée en considérant des contacts de type « rotules » dans la dalle de pierre violette à chaque changement de niveau d'excavation (Figure 8) à partir de la cote +216 NGF.

Figure 8 : Représentation des liaisons rotules dans la dalle de pierre violette

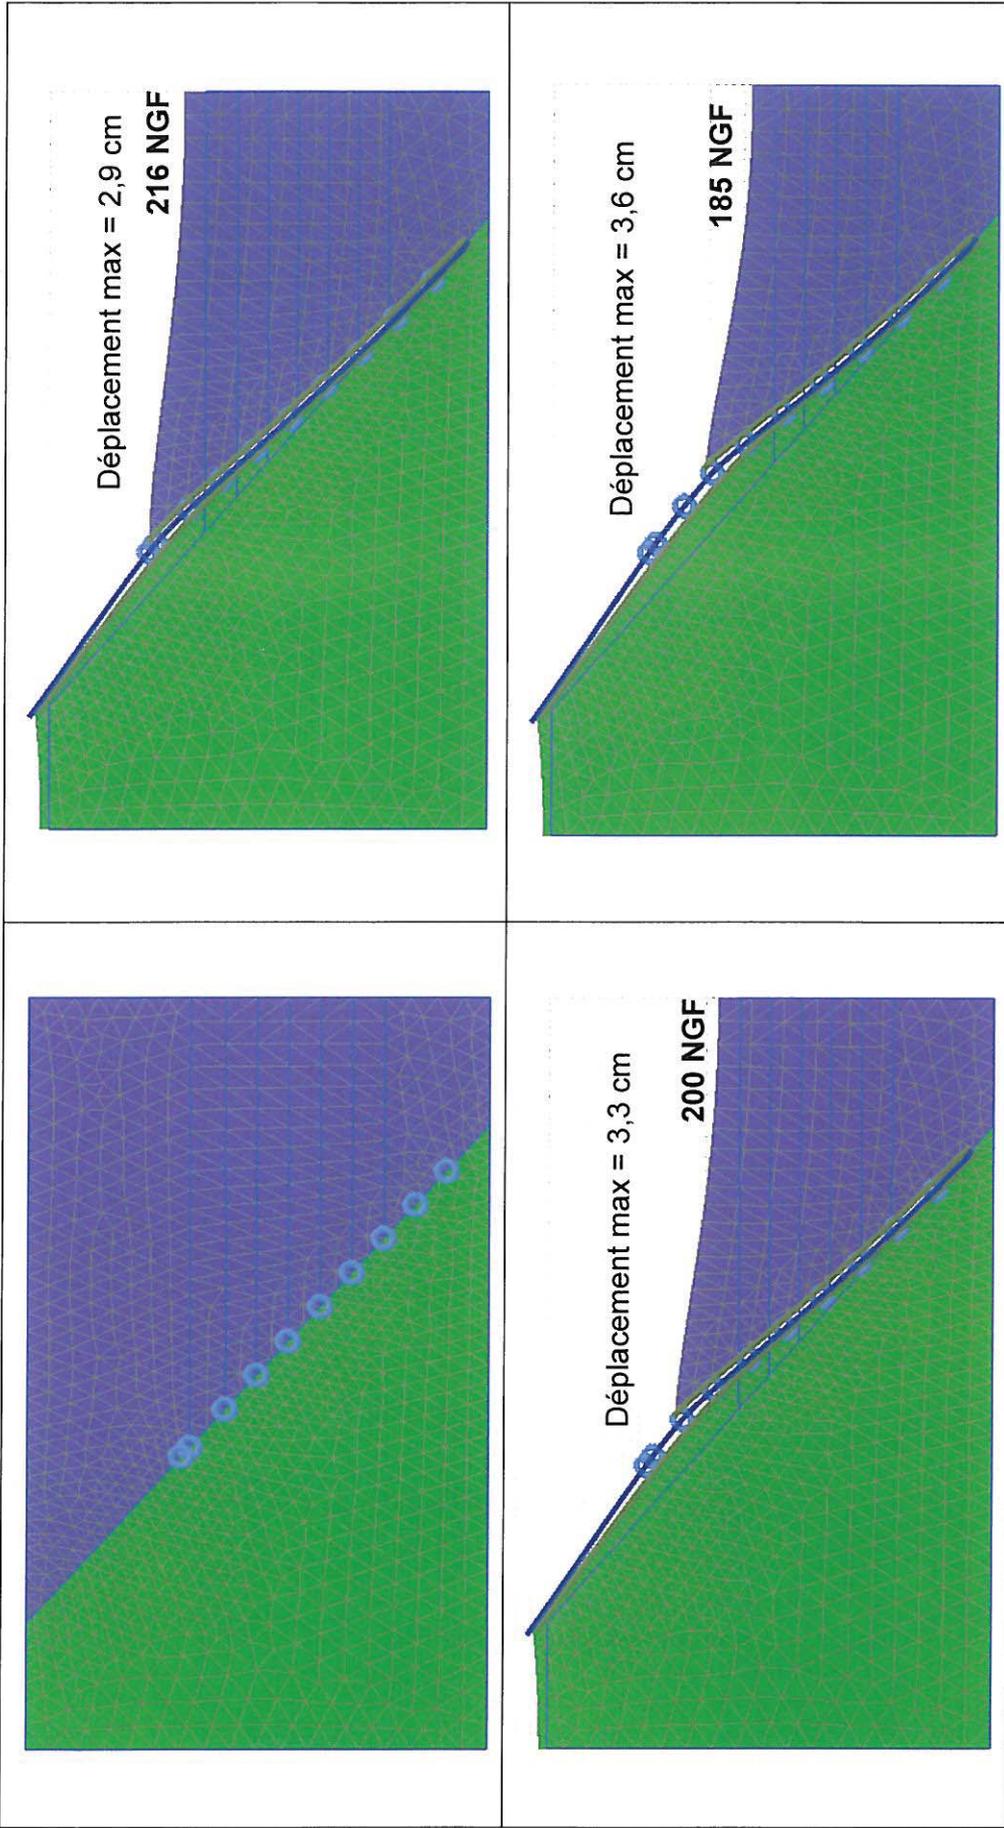
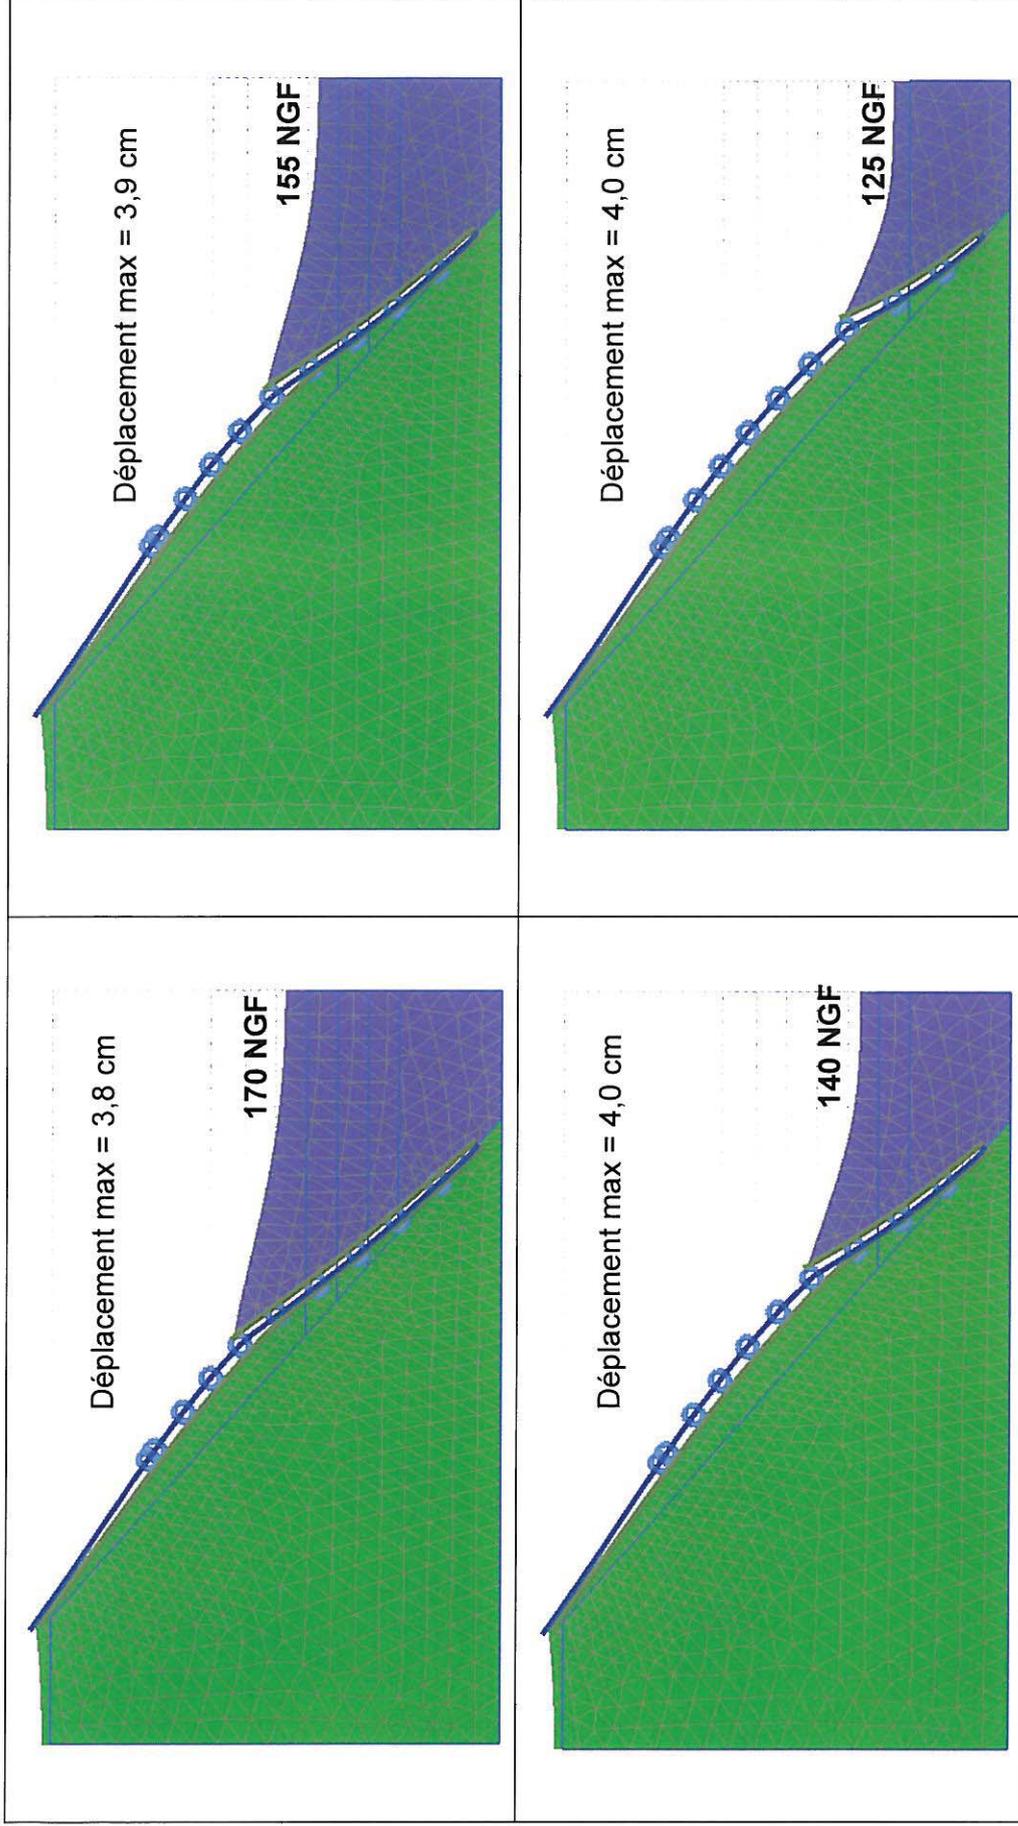
Le résultat de cette simulation est illustré dans le Tableau 4 qui représente la déformée (amplifiée) de la dalle de pierre violette.

Tableau 4 : Déformation amplifiée de la dalle de pierre violette aux différents niveaux d'excavation

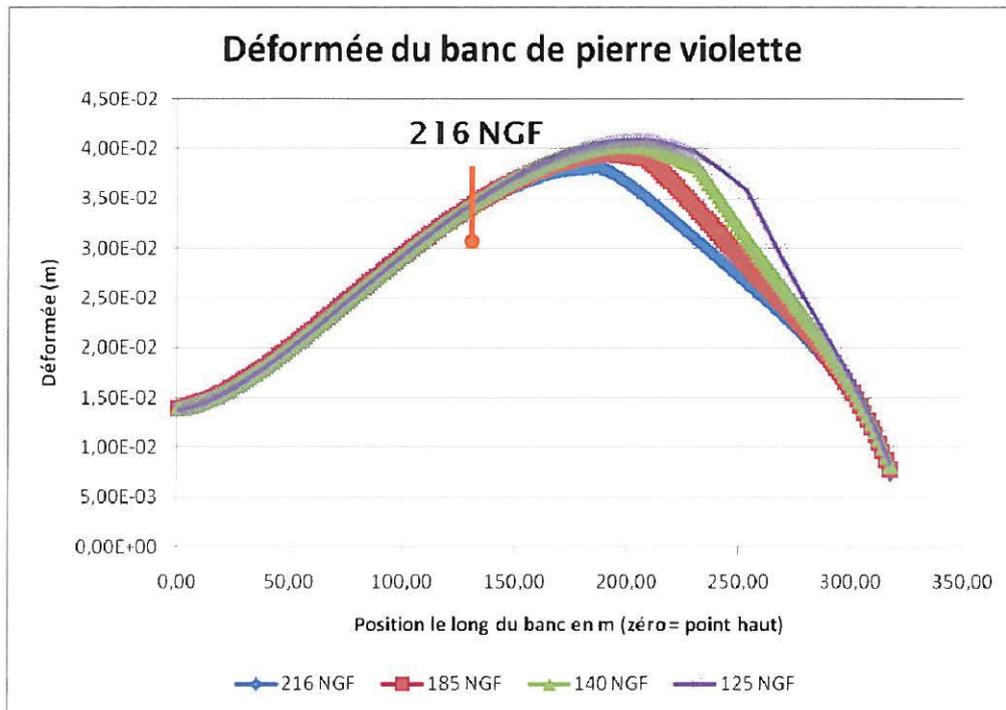
Figure 9 : Estimation de la déformée du banc de pierre violette pour les différentes cotes d'excavation

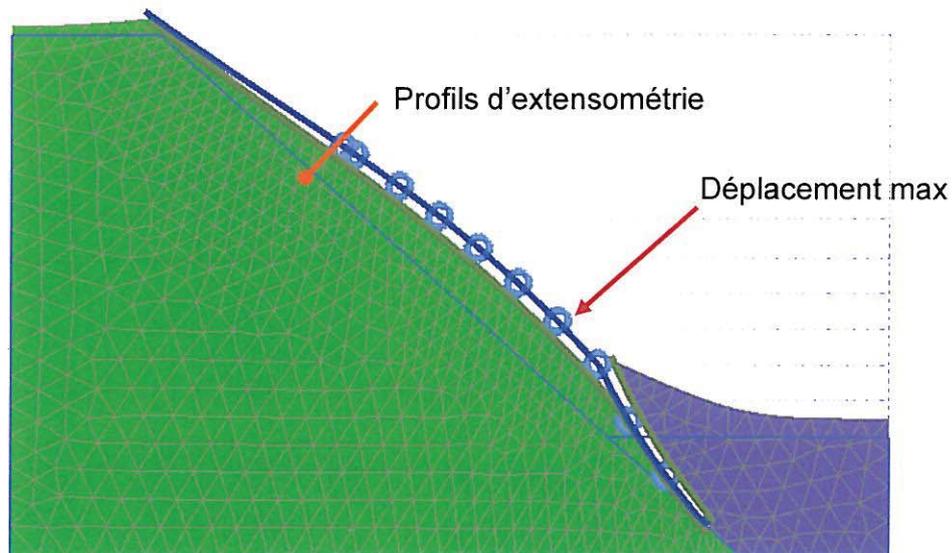
Figure 10 : Déformée amplifiée de la dalle rotulée + positionnement des profils d'extensométrie

- de poser des extensomètres multipoints perpendiculairement à la face externe de la dalle au droit des profils Pe1 et Pe3 (Figure 10) à la cote +216 NGF, représentés par le trait orange sur les deux figures suivantes.
- de procéder à un scan 3D de la dalle de pierre violette à intervalle d'exploitation régulier (et avec une précision inférieure au centimètre) afin de s'assurer que la forme générale de la dalle reste cohérente avec les prévisions du modèle.

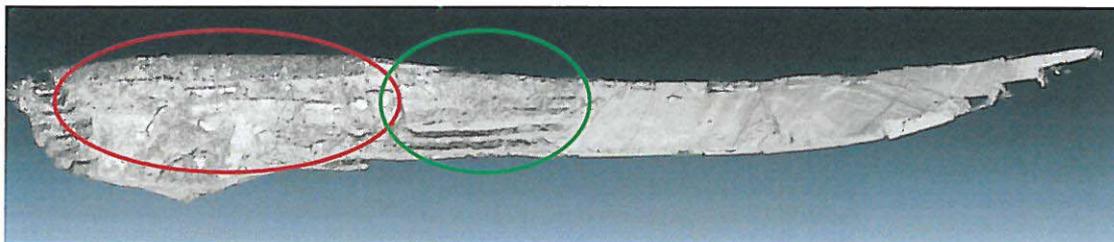
La partie ouest du front nord se divise en deux zones en fonction des horizons qui ont été exploités et de ceux laissés en place. En progressant d'ouest en est, l'exploitation laisse en place les tuffites sous le lahar et les couches visibles sur le front sont au pendage, de la crête jusqu'à la piste soit jusqu'à la cote +196 à +216 m NGF. On observe de vastes surfaces sur lesquelles des bancs rocheux pluri-décimétriques peuvent se détacher en blocs et glisser sur le banc sous-jacent. Cette zone est repérée en rouge sur la Figure 12. Les profils 1 et 2 en donnent une représentation synthétique.

Figure 12 – Lahar zones ouest (rouge) et est (vert)

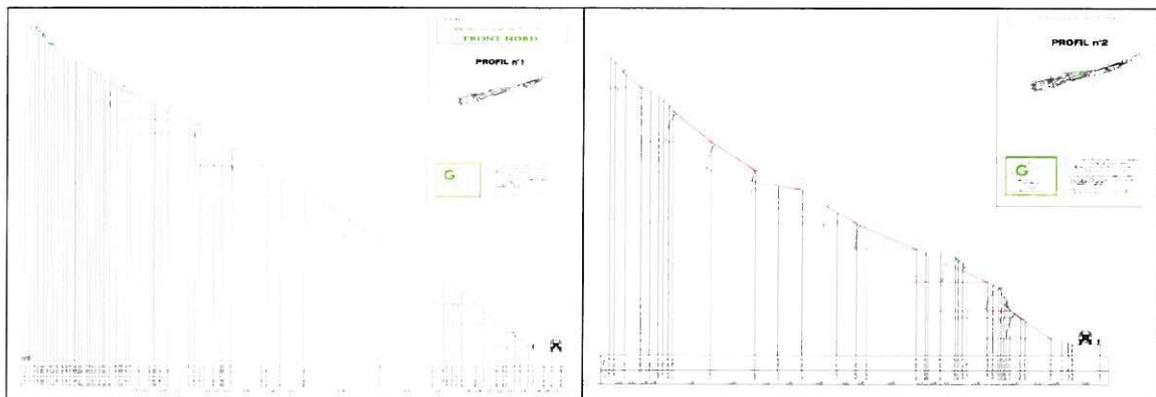
Figure 14 – Tracé des profils P1 et P2

Le P1 est implanté dans une partie assez peu perturbée comme l'indiquent bien la Figure 13 et la coupe de la Figure 14. Le profil est assez continu avec peu d'aspérités hormis dans la partie sommitale, mais vraisemblablement due à la végétation ; à la base du profil, on remarque la trace de deux bancs rocheux en appui du pied. Mécaniquement, on remarque que, outre le glissement de fragments issus de la partie sommitale, ce profil ne présente pas, à ce stade de l'exploitation, de prédisposition à l'apparition d'un phénomène global dangereux, malgré un léger bombement de la partie centrale.

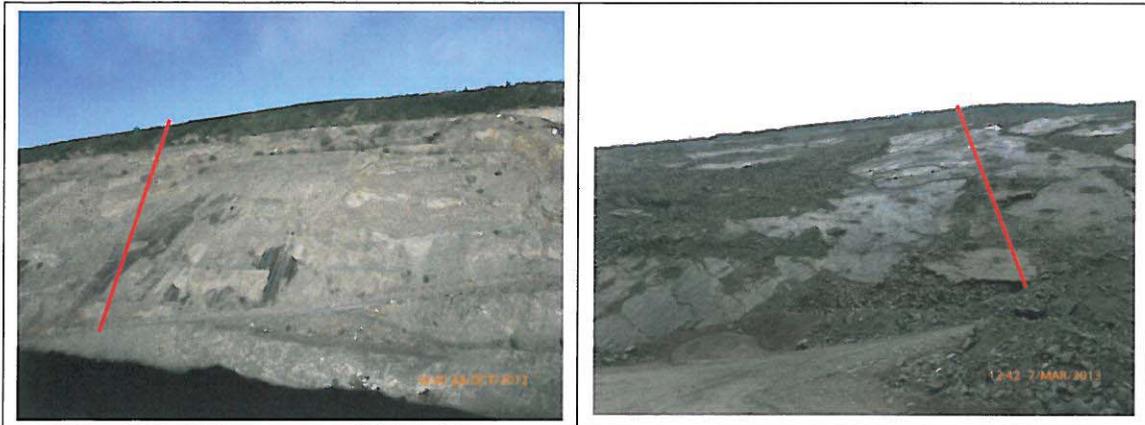
*Figure 15 – Photographies du front au droit du profil P1*

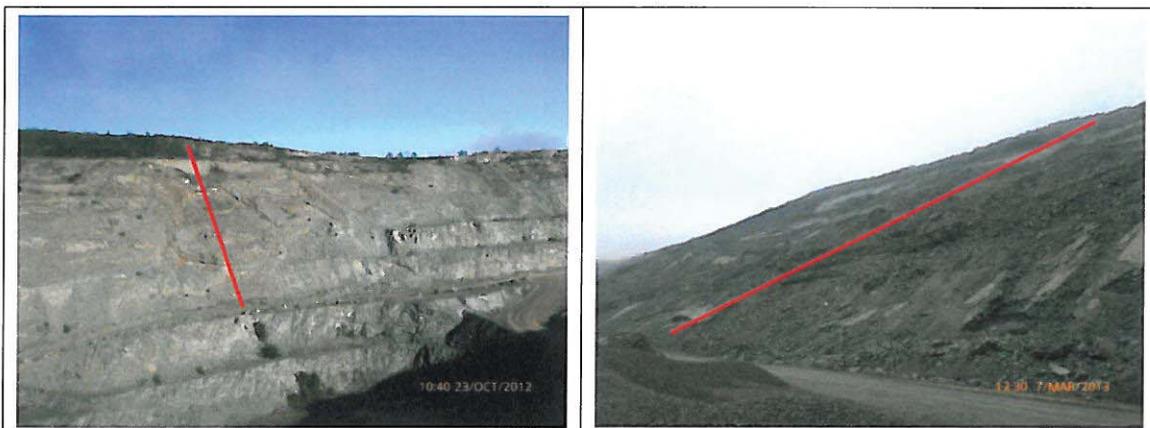
*Figure 16 – Photographies du front au droit du profil P2*

La Figure 16 met bien en évidence que le phénomène redouté en partie basse du profil est d'une plus grande ampleur que sur le profil précédent ; les masses en jeu sont plus volumineuses, même si l'on n'observe pas une densité de blocs beaucoup plus importante en pied. La photographie de la Figure 17, prise d'un autre angle, est plus révélatrice de l'ampleur du phénomène redouté.

Le profil P2 présente une géométrie assez calme de la crête jusqu'à l'altitude + 246 m NGF. En deçà sa forme présente des bombements et des pentes qui laissent présager, si ce n'est des instabilités, une plus forte prédisposition à l'apparition de tels phénomènes.

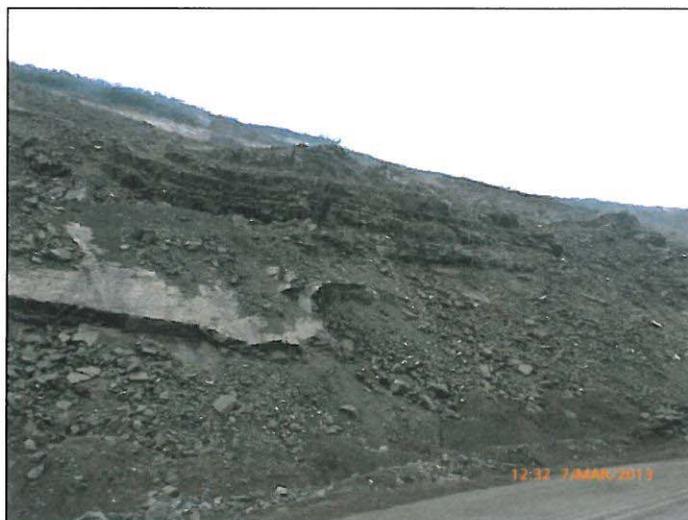
Figure 17 – Base du profil P2 vue du sud-ouest

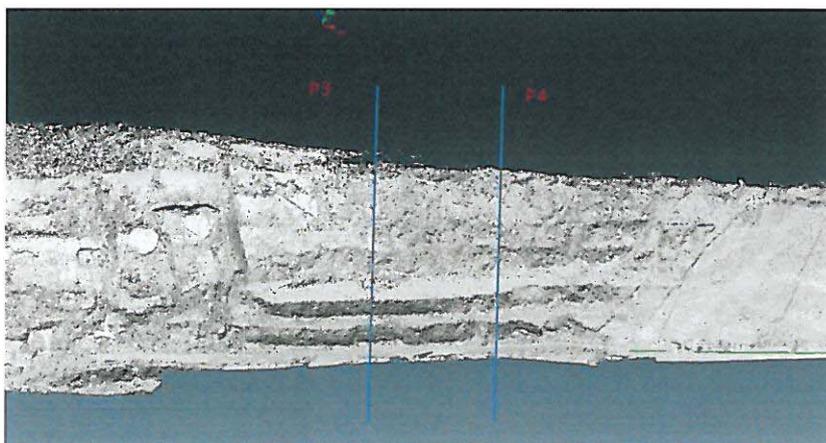
Figure 18 – Position des profils types de la zone « lahar » est

Sur la Figure 18 on remarque que la géométrie de cette zone est assez homogène et composée d'une pente allant de la crête jusqu'à mi-pente puis de deux fronts précédés de banquettes de largeur variable.

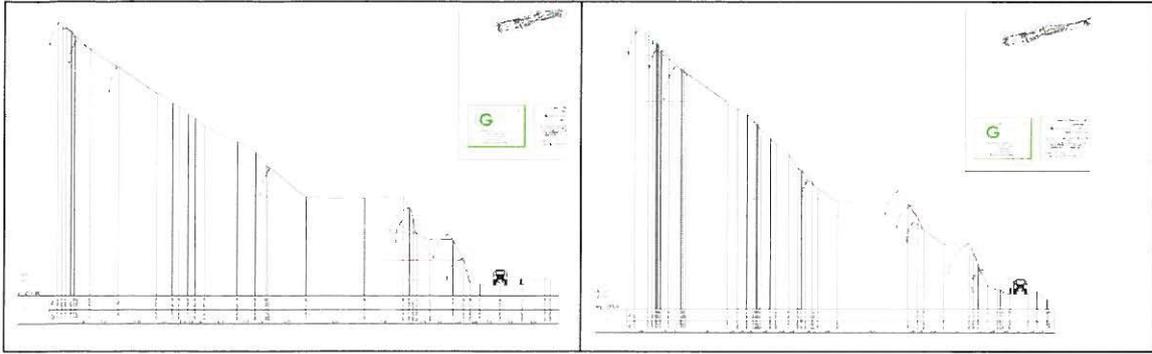
Figure 19 – Tracé des profils P3 et P4

Les profils de la Figure 19 permettent de préciser la géométrie ; de la crête à la cote +242 m NGF, la pente est continue et de 38 à 42° par rapport à l'horizontale ; suit, jusqu'à la piste, une banquette de 20 à 30 m de largeur surplombant deux fronts de 12 à 13 m de hauteur environ, inclinés à 75/85°, séparés par une banquette de 5 à 7 m de largeur.

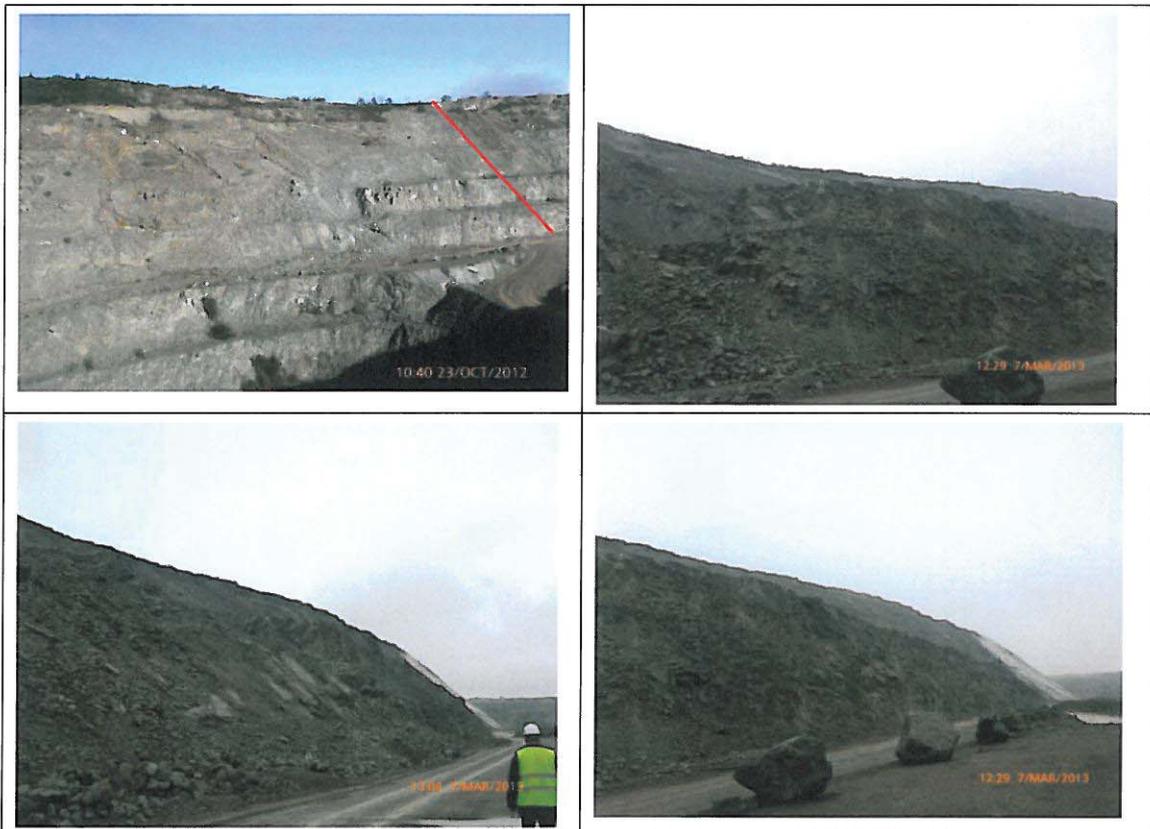
Figure 20 – Photographies de la zone du « lahar » est

Les photographies de la Figure 20 positionnent le profil P3 sur une vue des deux zones dites « lahar » et montrent la base de la zone vue de la piste. La première remarque concerne le pendage des couches ; autant les tuffites sous-jacentes au lahar et la « pierre violette » présentent des couches stratifiées dont le pendage a été suivi par l'exploitation, autant le « lahar » ne présente pas de pendage préférentiel mais un ensemble assez compact dont les discontinuités apparentes correspondent à des mouvements complexes lors de sa mise en place.

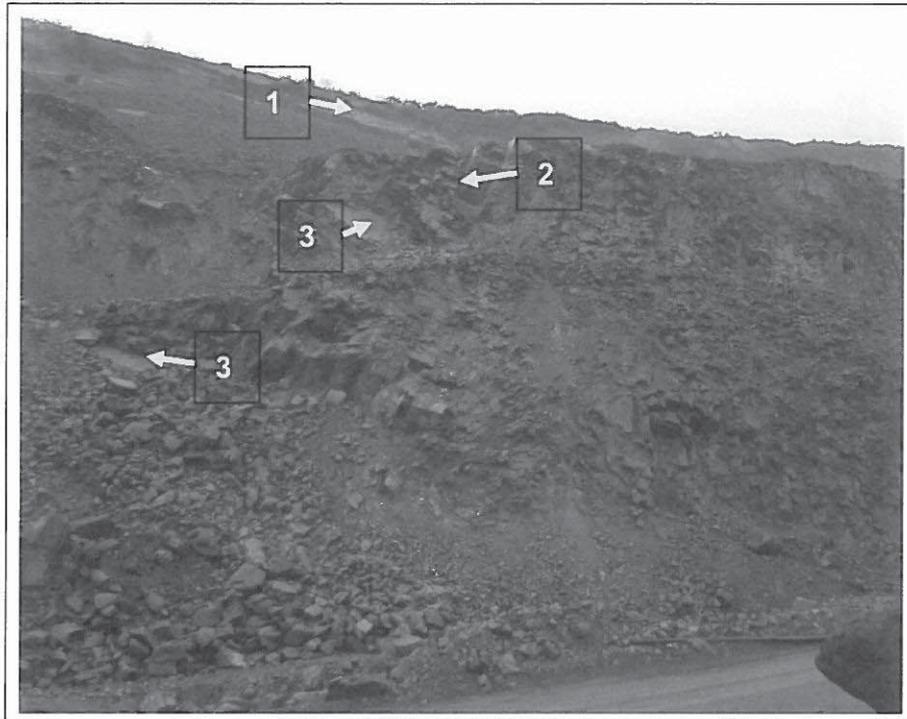
Figure 21 – Limite ouest de la zone du « lahar » est
