## ANNEXE 2 : ETUDE DE STABILITE DE L'INERIS

RAPPORT D'ÉTUDE  
DRS-13-134365-04401A

**Carrière de Voutré (Mayenne)**  
**Analyse de la stabilité de plusieurs fronts de la  
carrière de Voutré.**

**SOCIÉTÉ DES CARRIÈRES DE VOUTRÉ**

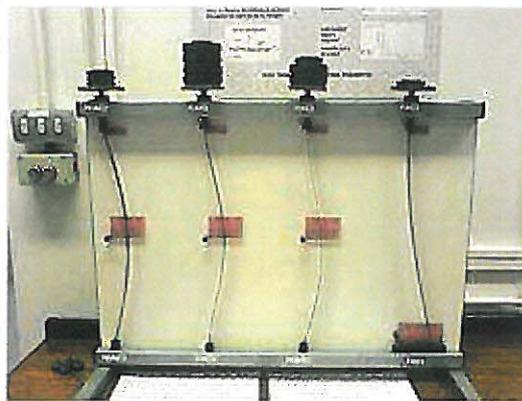
Approche basée sur la formulation d'Euler + Prise en compte d'un facteur d'imperfection du matériau

sans	avec frottement
Force F liée au poids de la dalle Fp :	4,04 MN		3,03
	max	min	
coefficient de sécurité (F/Flk) Euler :	4,03	1,01	1,35
coefficient de sécurité (F/Fr) imperfection :	1,66	0,97	0,97
