Suivi de la qualité des eaux souterraines au droit du site de Simplé (53)

Pose d'un piézomètre complémentaire

*Juillet 2017
A89761/A*

CRUARD CHARPENTE
3, rue des Sports
53360 SIMPLE

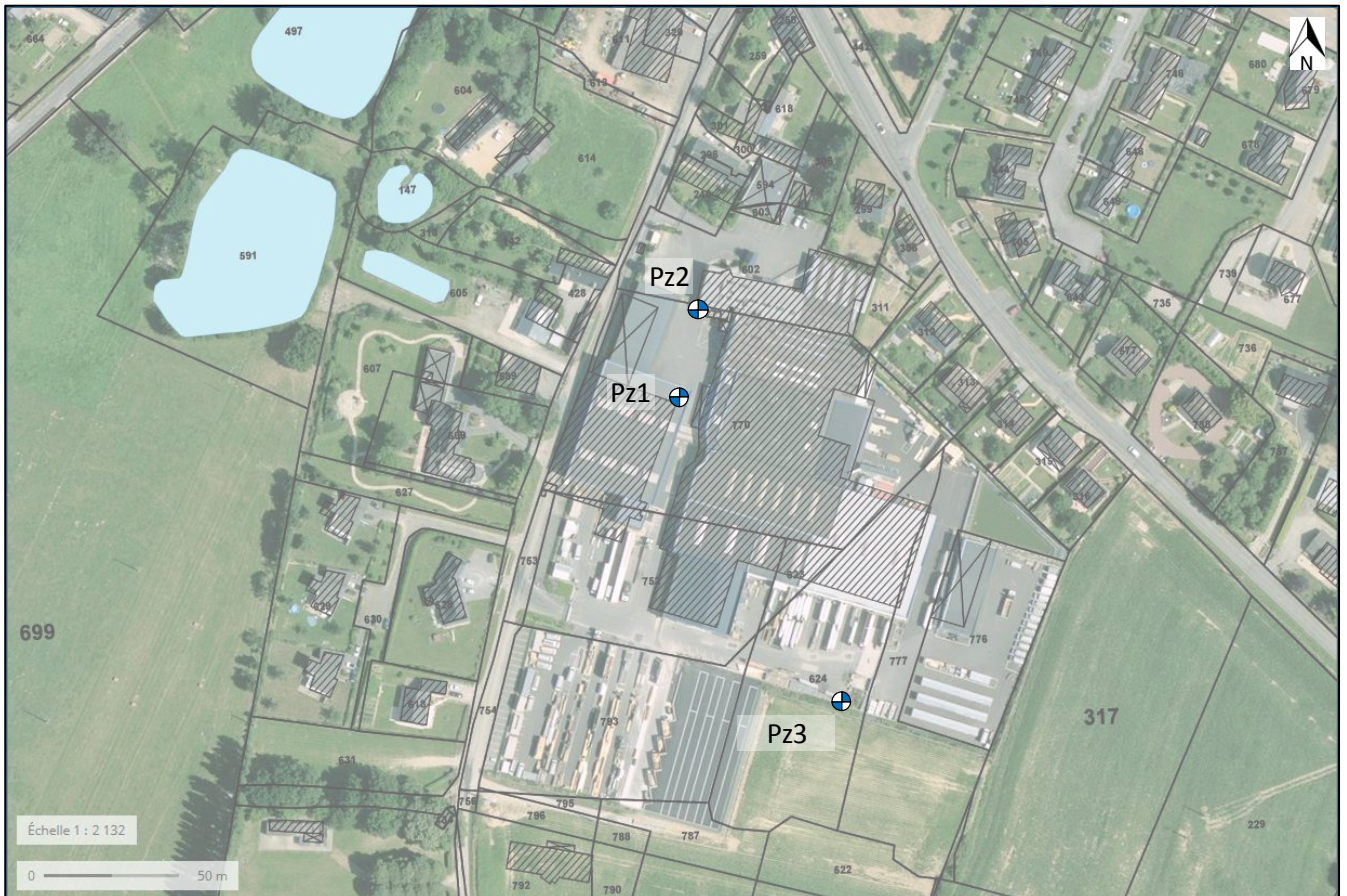
Figure 1 : Localisation du nouveau piézomètre Pz5

Un nouveau piézomètre de contrôle (Pz3) a été mis en place le 27 juin 2017 au sud-est du site, à proximité de l'atelier d'assemblage et de stockage.

La localisation de cet ouvrage est précisée sur la Figure 1 page suivante.

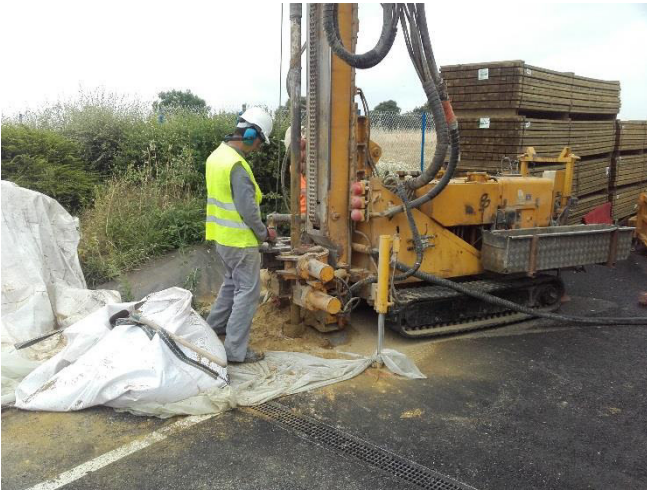
Forage du piézomètre Pz3

- forage à une profondeur de 12 m, en diamètre 168 mm (atelier de forage avec marteau fond de trou) ;
- équipement en tube de PVC (éléments vissés de diamètre interne 80 mm avec bouche de fond) : tube plein de 0 à 3 m/sol et tube crépiné sur le reste de la hauteur forée ;
- mise en place dans l'espace annulaire d'un massif filtrant (sables) sur toute la hauteur du tube crépiné ;
- cimentation de l'espace annulaire sur la hauteur de tube plein et mise en place d'une bouche à clef scellé au sol (cimenté).

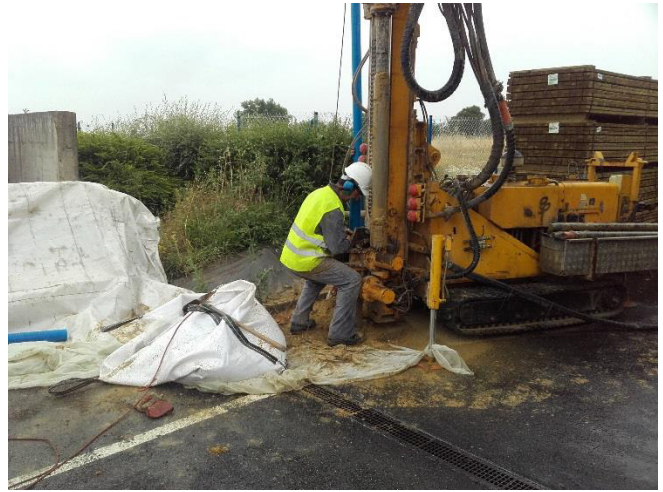
Equipement du piézomètre Pz3

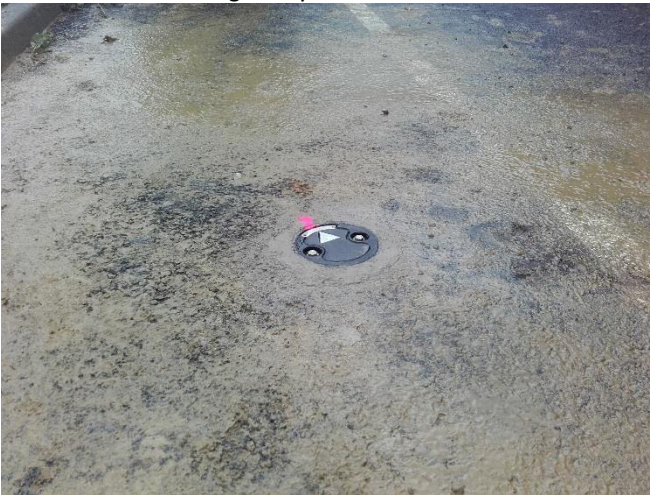
Pz3 (vue rapprochée)

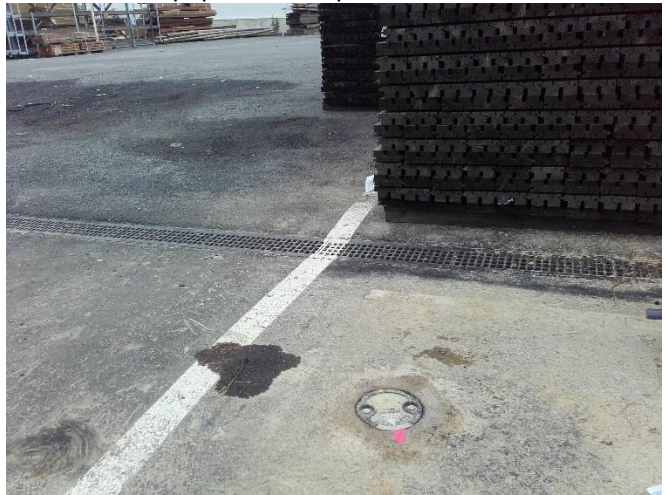
Pz3 (vue depuis le sud)

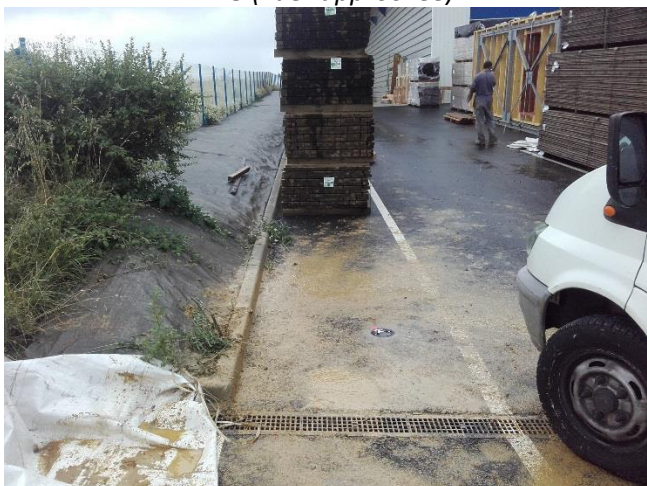
Pz3 (vue depuis le nord)
