Commission de suivi de site (CSS) Séché Eco-Industries

Changé,
Le 22 janvier 2020

Les actions de l'inspection des installations classées

Actions de la DREAL : inspection 10/04/2019

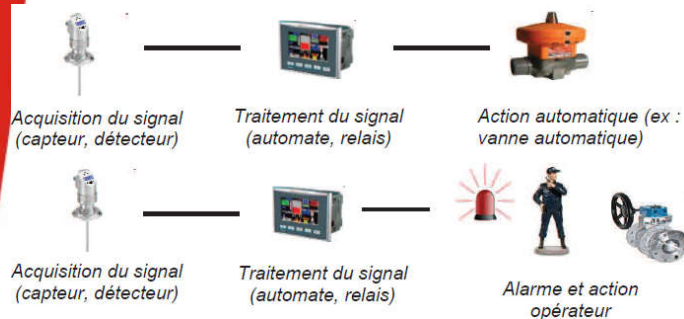
- Réponses apportées aux suites des inspections précédentes : soldées
- Examen par sondage de mesures de maîtrise des risques (MMR) de l'unité de production d'énergie - scénario COUS 8 – 5 MMR associées -
conclusions :
 - **Revoir** Identification MMR (ensemble du site)
 - **Mettre à jour** : dossiers descriptifs (état initial) et de suivi (test et maintenance)
- **Exercice** plan d'opération interne (POI) en cas d'accident sur site, **non réalisé en 2018.**

- ▶ MMR bien identifiées ?
(description éléments + fonction de sécurité)
- ▶ Programme de surveillance/ MMR
(Quels contrôles ? Qui?)
- ▶ Plan de surveillance (quand contrôler ?
Et comment on enregistre le suivi ?)

- Planification révision + mise à jour MMR jusqu'à l'été 2020
- Exercice POI planifié 26 septembre 2019
