GARANTIES FINANCIÈRES
- Article R512-5

SA Carrières de Voutré
 Carrière de Voutré
 Voutré, St Georges sur Erve et Vimarcé - 53
 Rouessé-Vassé - 72

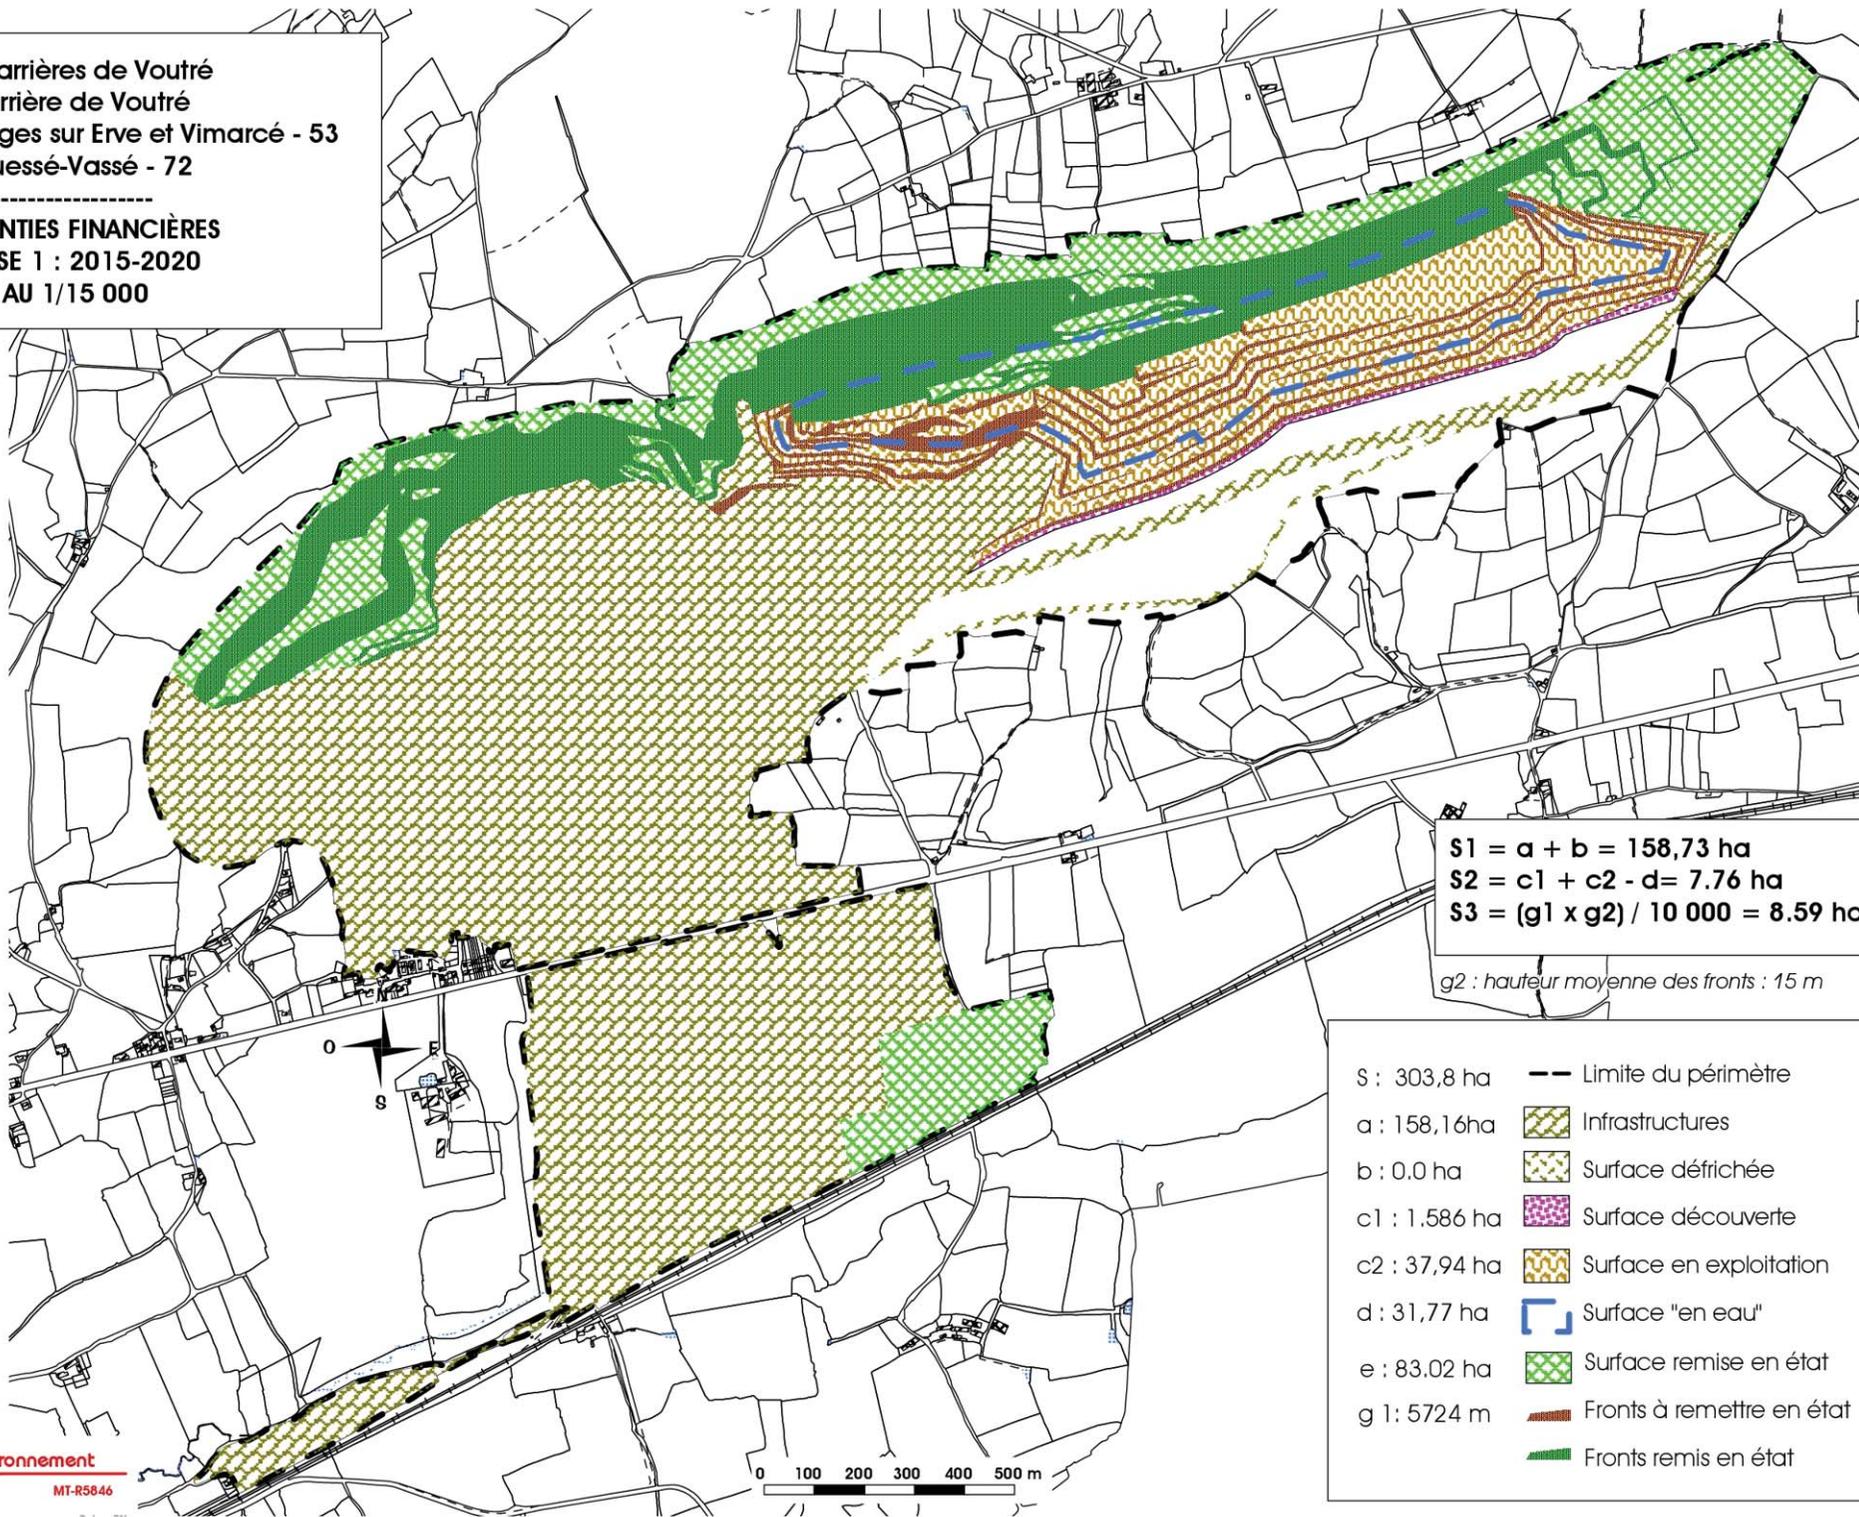
GARANTIES FINANCIÈRES
 PHASE 1 : 2015-2020
 AU 1/15 000

$S1 = a + b = 158,73 \text{ ha}$
 $S2 = c1 + c2 - d = 7,76 \text{ ha}$
 $S3 = (g1 \times g2) / 10\,000 = 8,59 \text{ ha}$

$g2$: hauteur moyenne des fronts : 15 m

Le calcul du montant des garanties financières a été établi de façon forfaitaire selon la formule et les coûts unitaires suivants établis pour les carrières en fosse ou à flanc de relief :

$$CR = \alpha (S_1C_1 + S_2C_2 + S_3C_3)$$

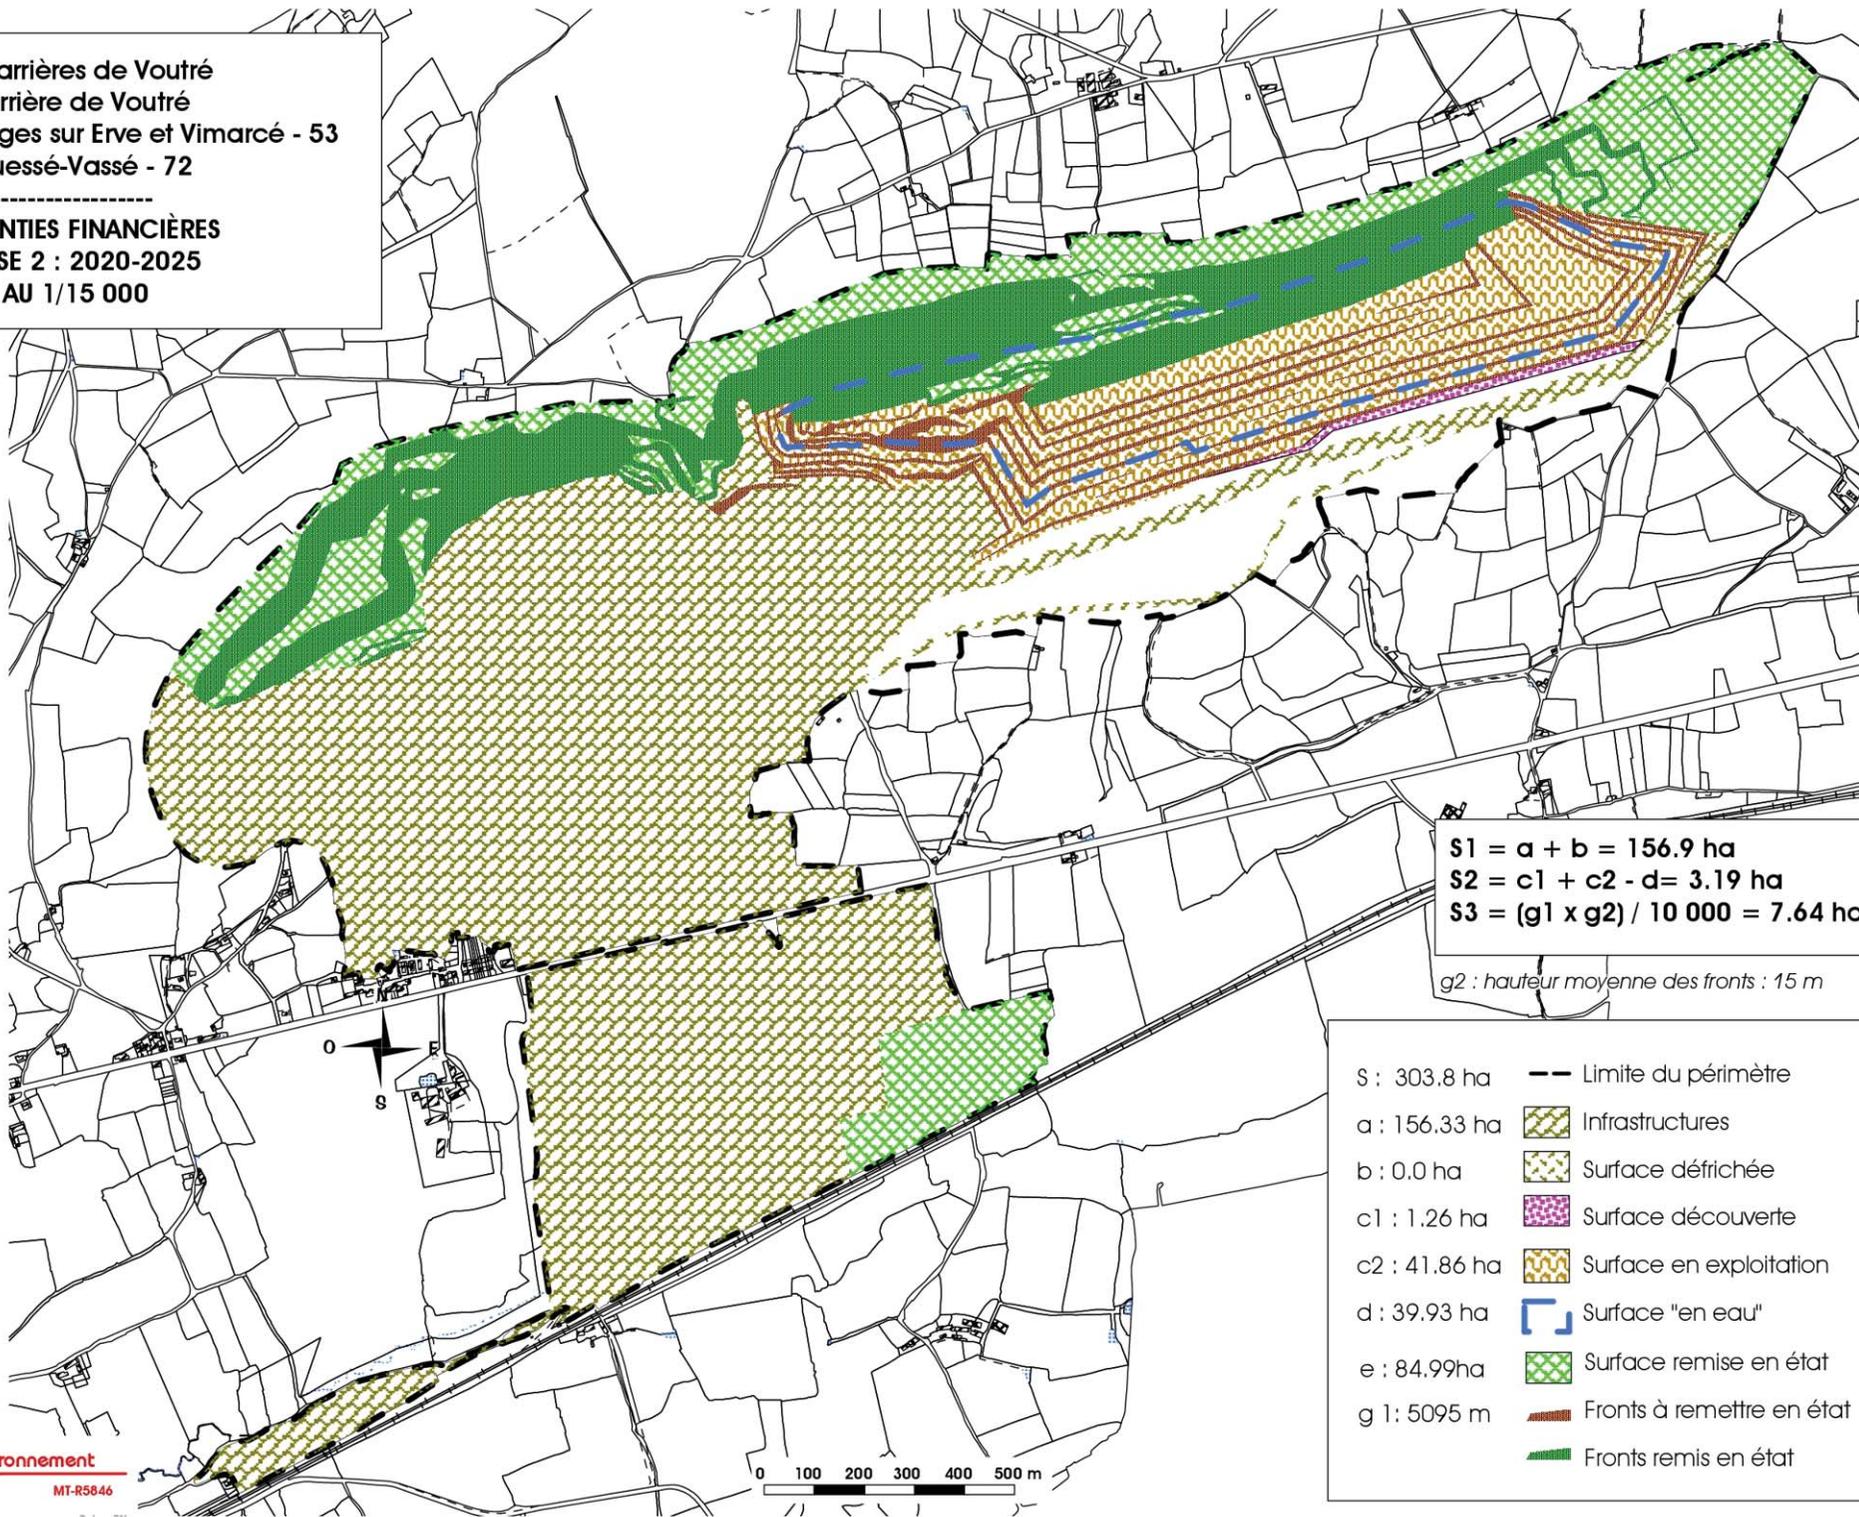
GARANTIES FINANCIÈRES
 PHASE 2 : 2020-2025
 AU 1/15 000

$$S1 = a + b = 156.9 \text{ ha}$$

$$S2 = c1 + c2 - d = 3.19 \text{ ha}$$

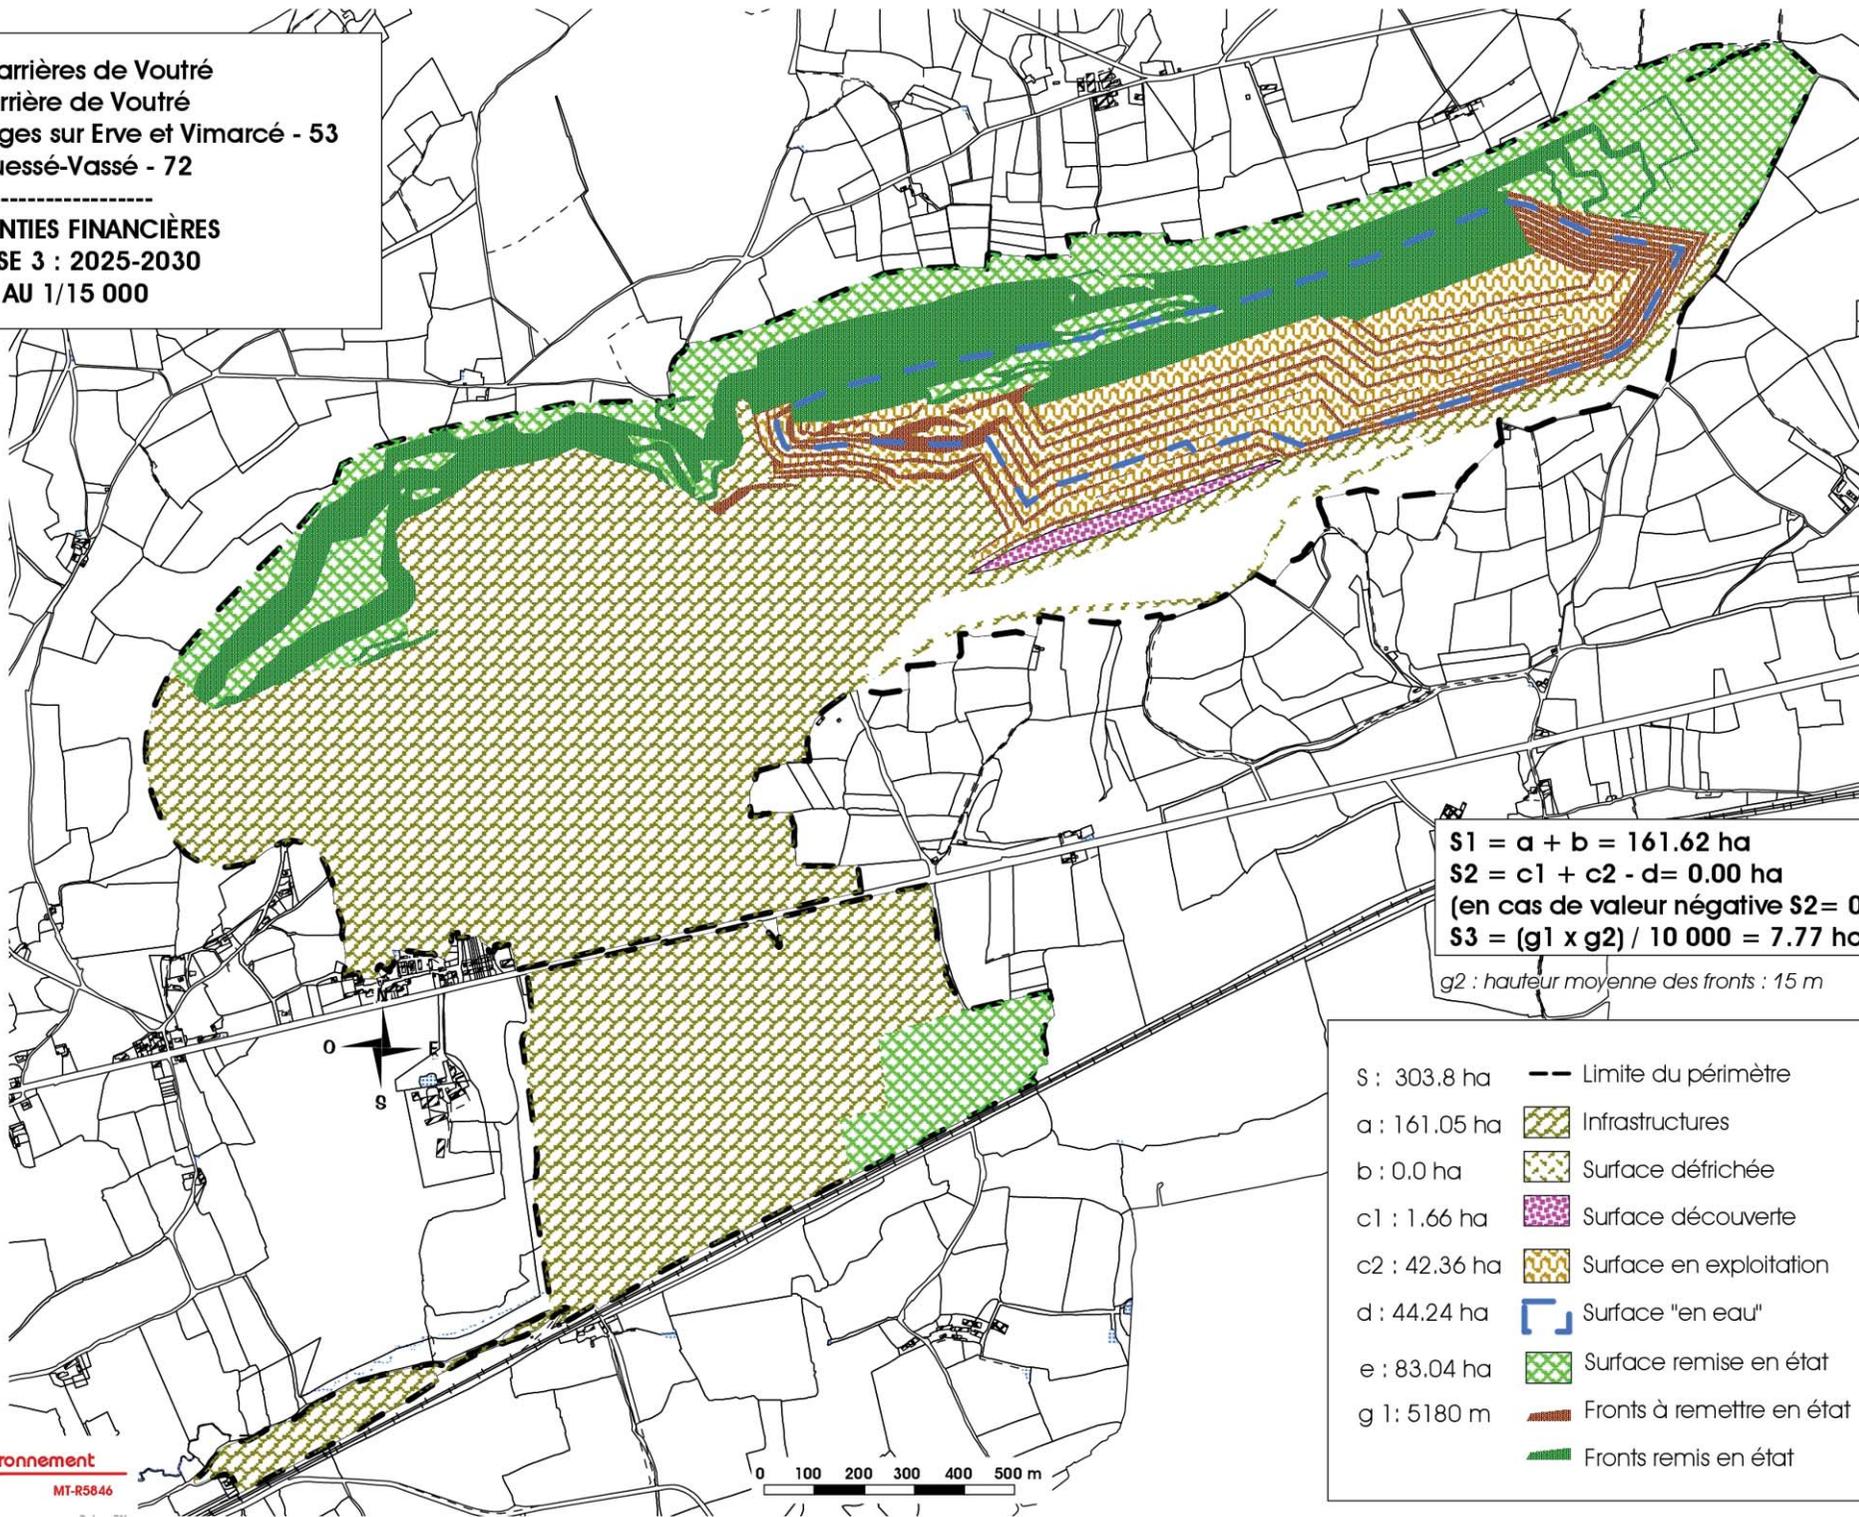
GARANTIES FINANCIÈRES
 PHASE 3 : 2025-2030
 AU 1/15 000

$S1 = a + b = 161.62 \text{ ha}$
 $S2 = c1 + c2 - d = 0.00 \text{ ha}$
 (en cas de valeur négative $S2 = 0$)
 $S3 = (g1 \times g2) / 10\ 000 = 7.77 \text{ ha}$

$g2$: hauteur moyenne des fronts : 15 m

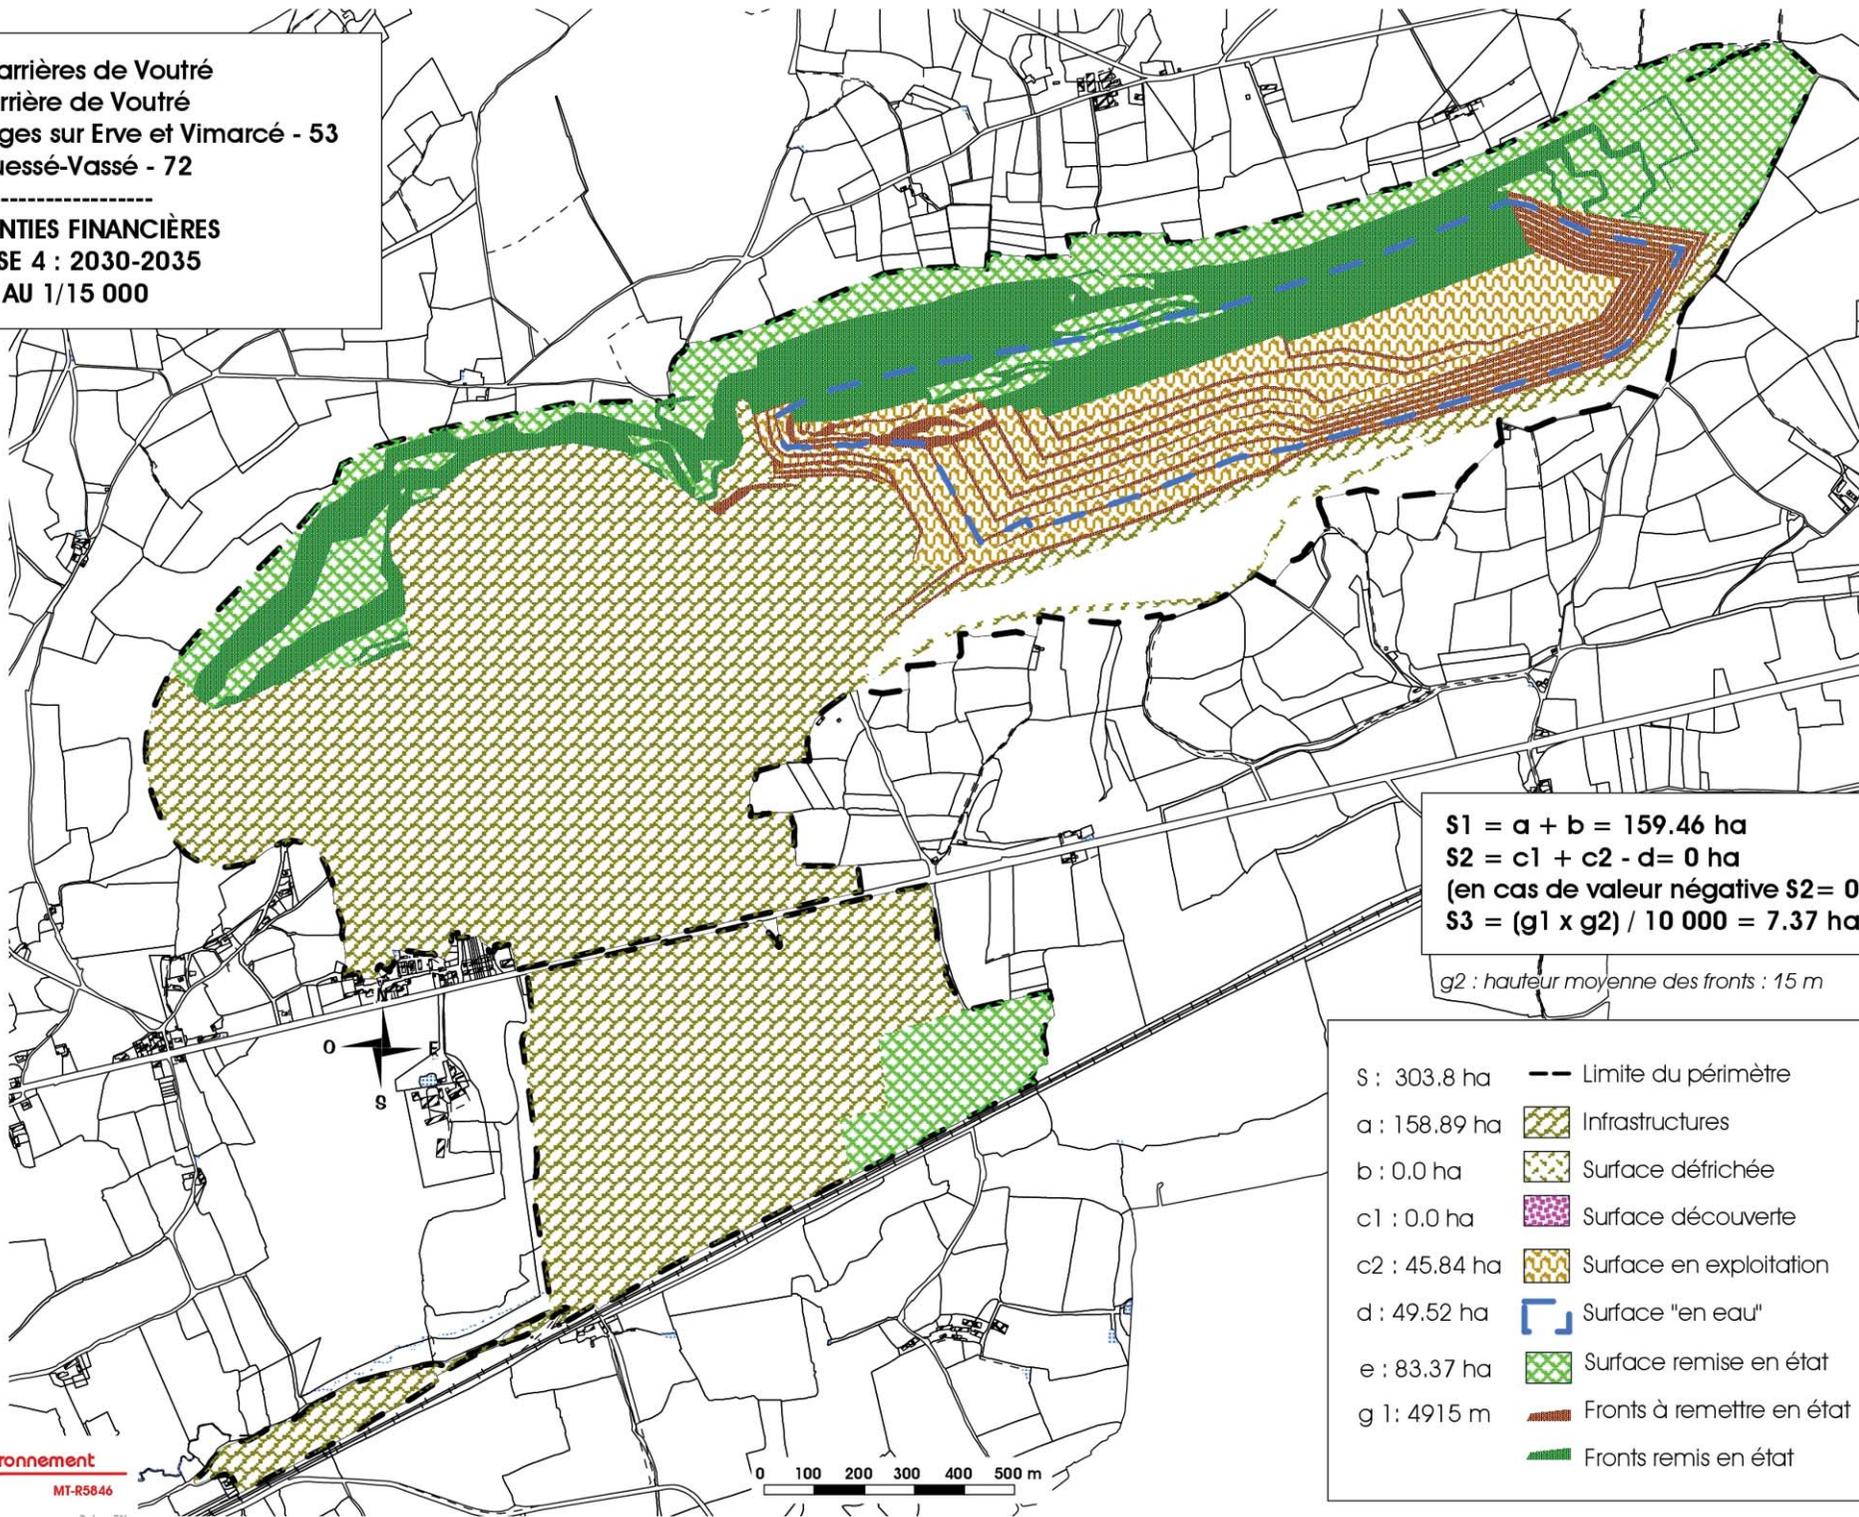
GARANTIES FINANCIÈRES
 PHASE 4 : 2030-2035
 AU 1/15 000

$S1 = a + b = 159.46 \text{ ha}$
 $S2 = c1 + c2 - d = 0 \text{ ha}$
 (en cas de valeur négative $S2 = 0$)
 $S3 = (g1 \times g2) / 10\ 000 = 7.37 \text{ ha}$

$g2$: hauteur moyenne des fronts : 15 m

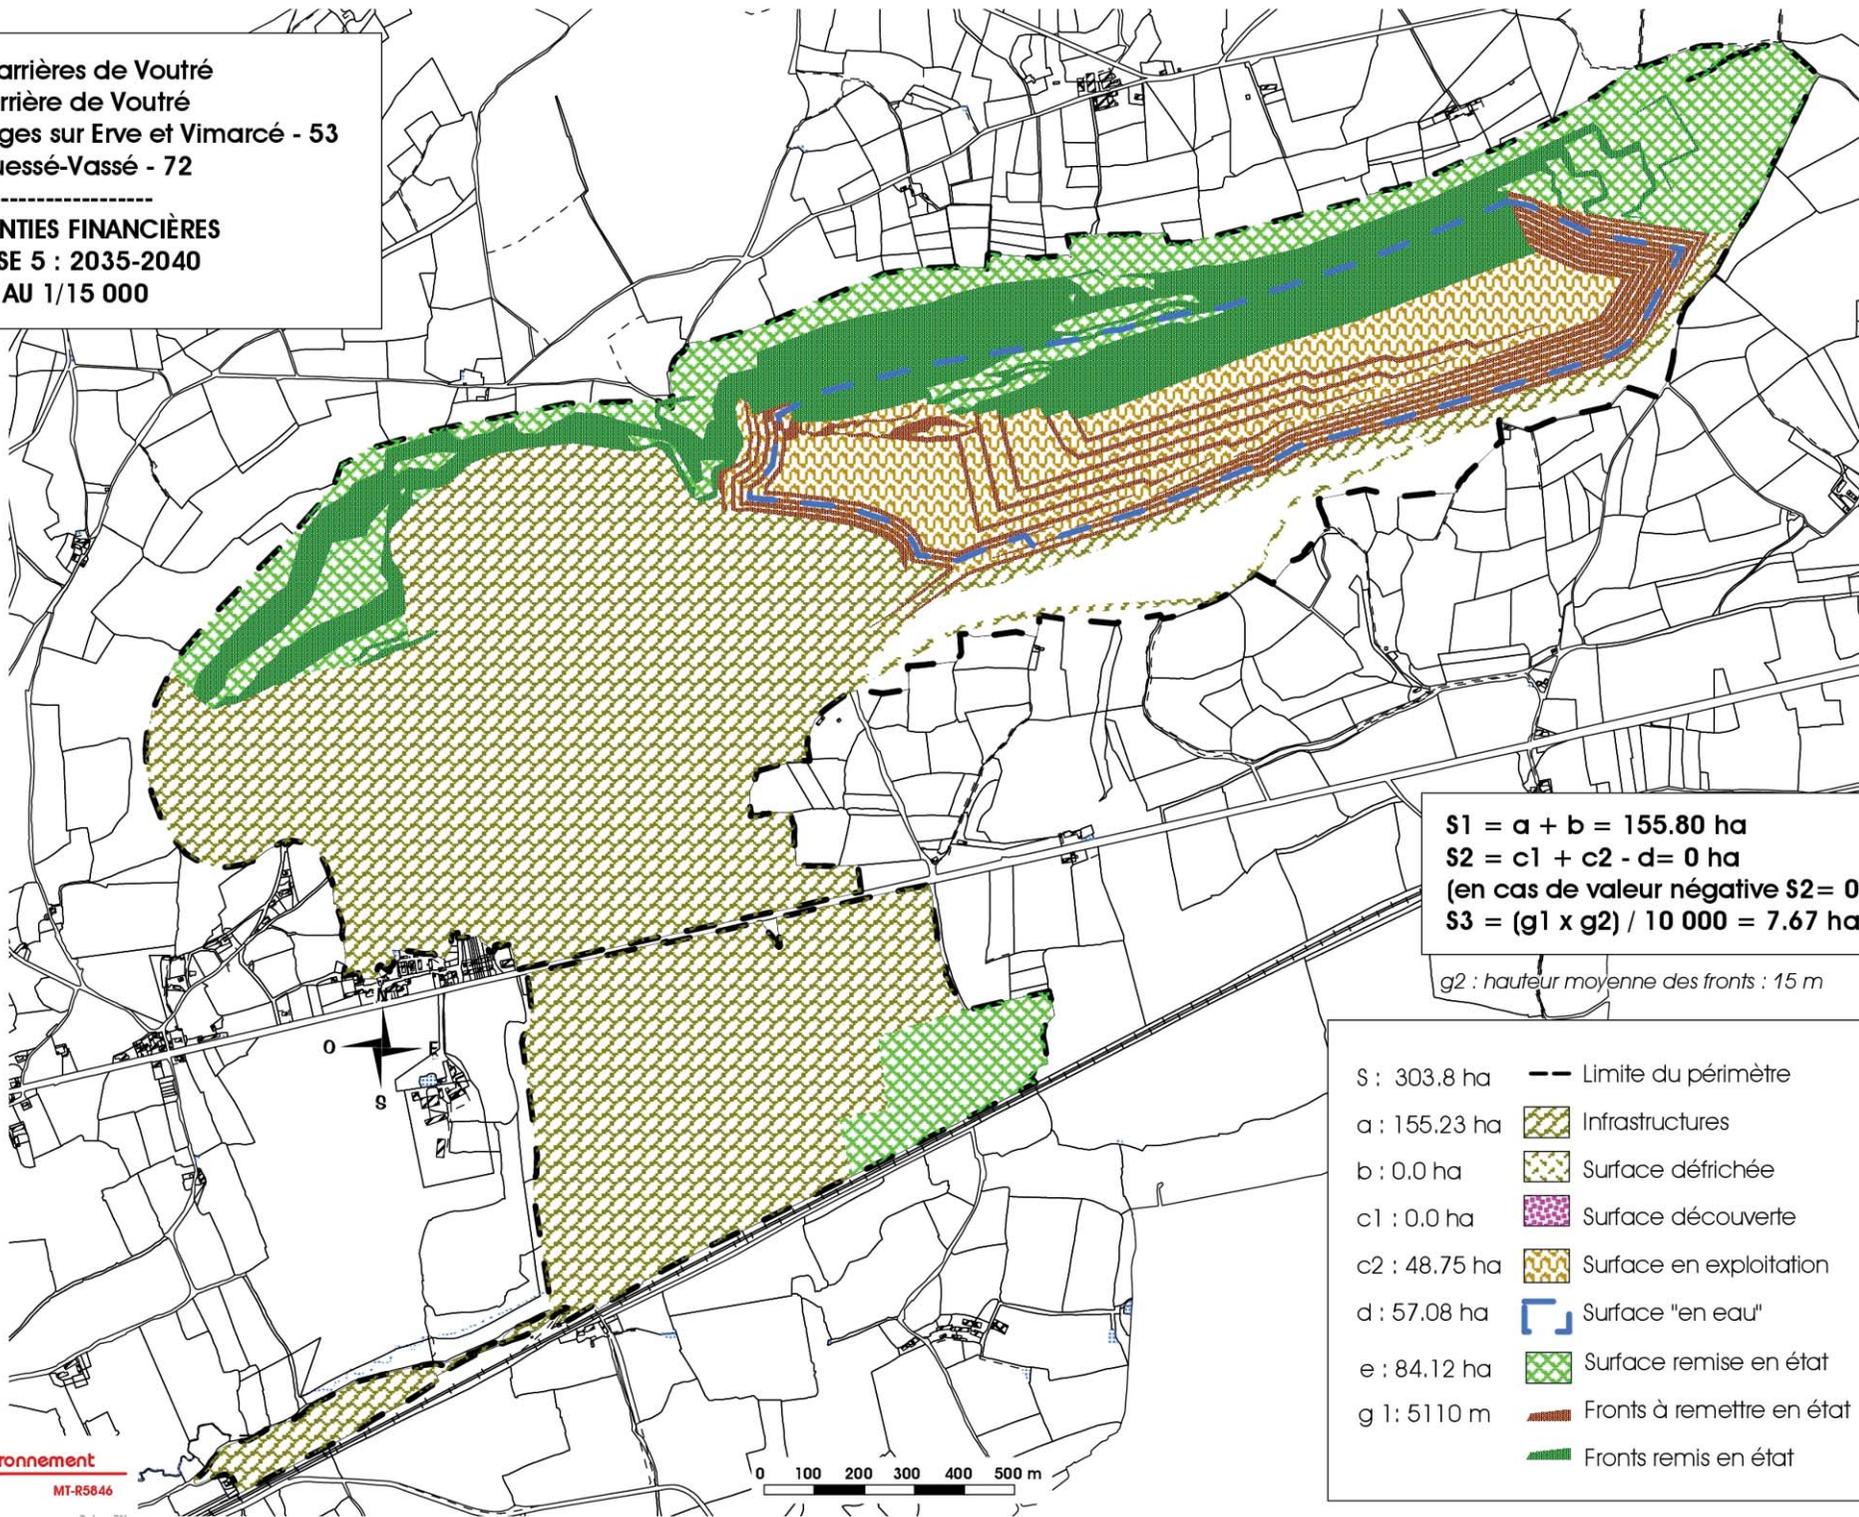
GARANTIES FINANCIÈRES
 PHASE 5 : 2035-2040
 AU 1/15 000

S1 = a + b = 155.80 ha
S2 = c1 + c2 - d = 0 ha
 (en cas de valeur négative S2 = 0)
S3 = (g1 x g2) / 10 000 = 7.67 ha

g2 : hauteur moyenne des fronts : 15 m

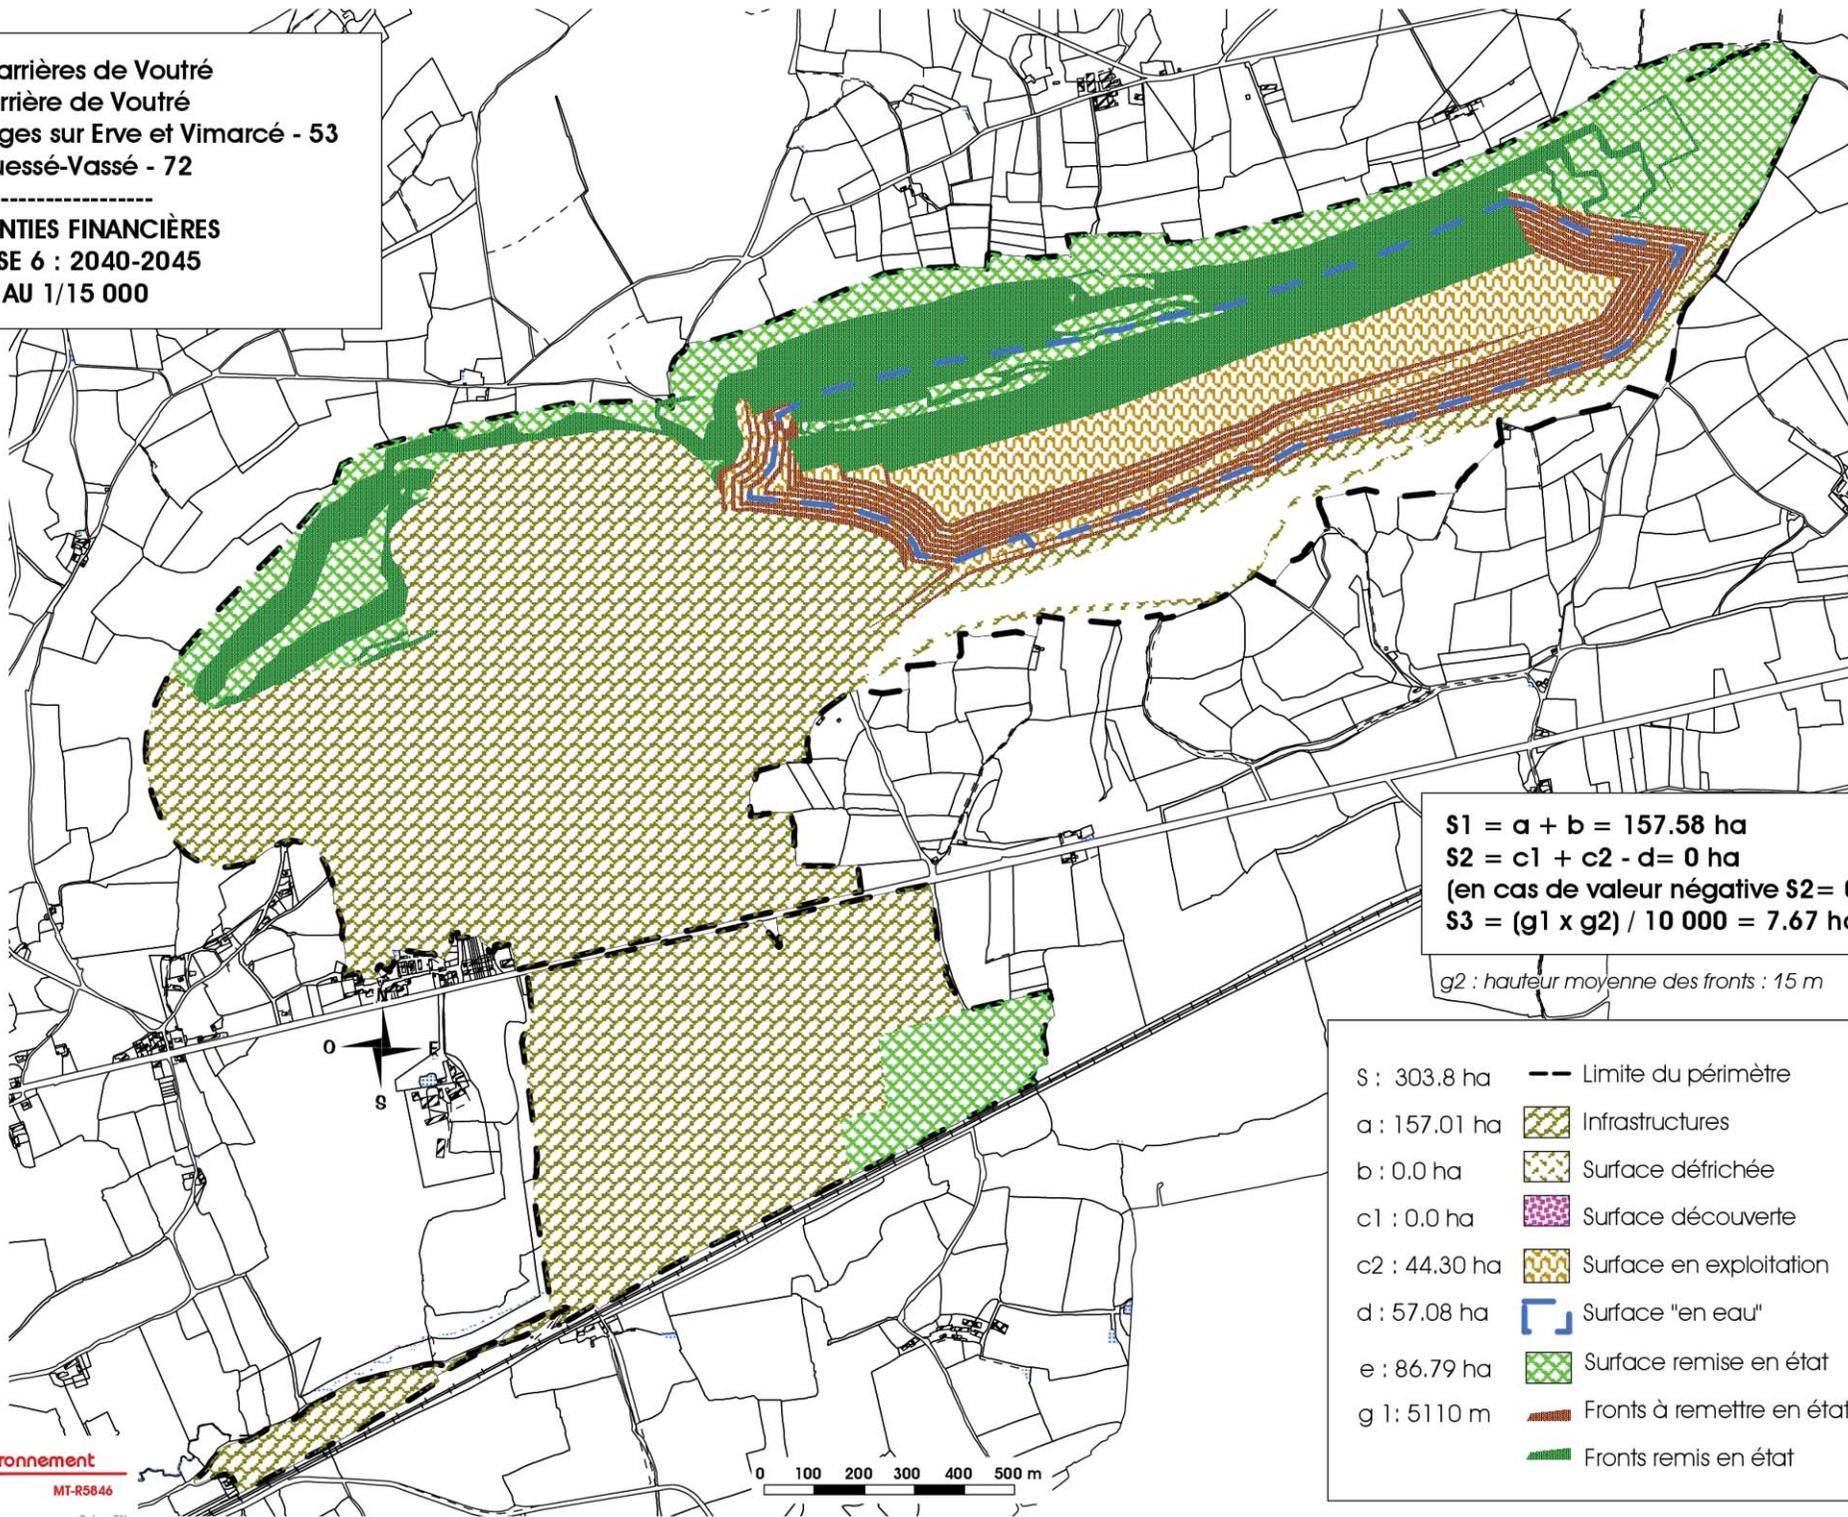
GARANTIES FINANCIÈRES
 PHASE 6 : 2040-2045
 AU 1/15 000

$S1 = a + b = 157.58 \text{ ha}$
 $S2 = c1 + c2 - d = 0 \text{ ha}$
 (en cas de valeur négative $S2 = 0$)
 $S3 = (g1 \times g2) / 10\ 000 = 7.67 \text{ ha}$

$g2$: hauteur moyenne des fronts : 15 m

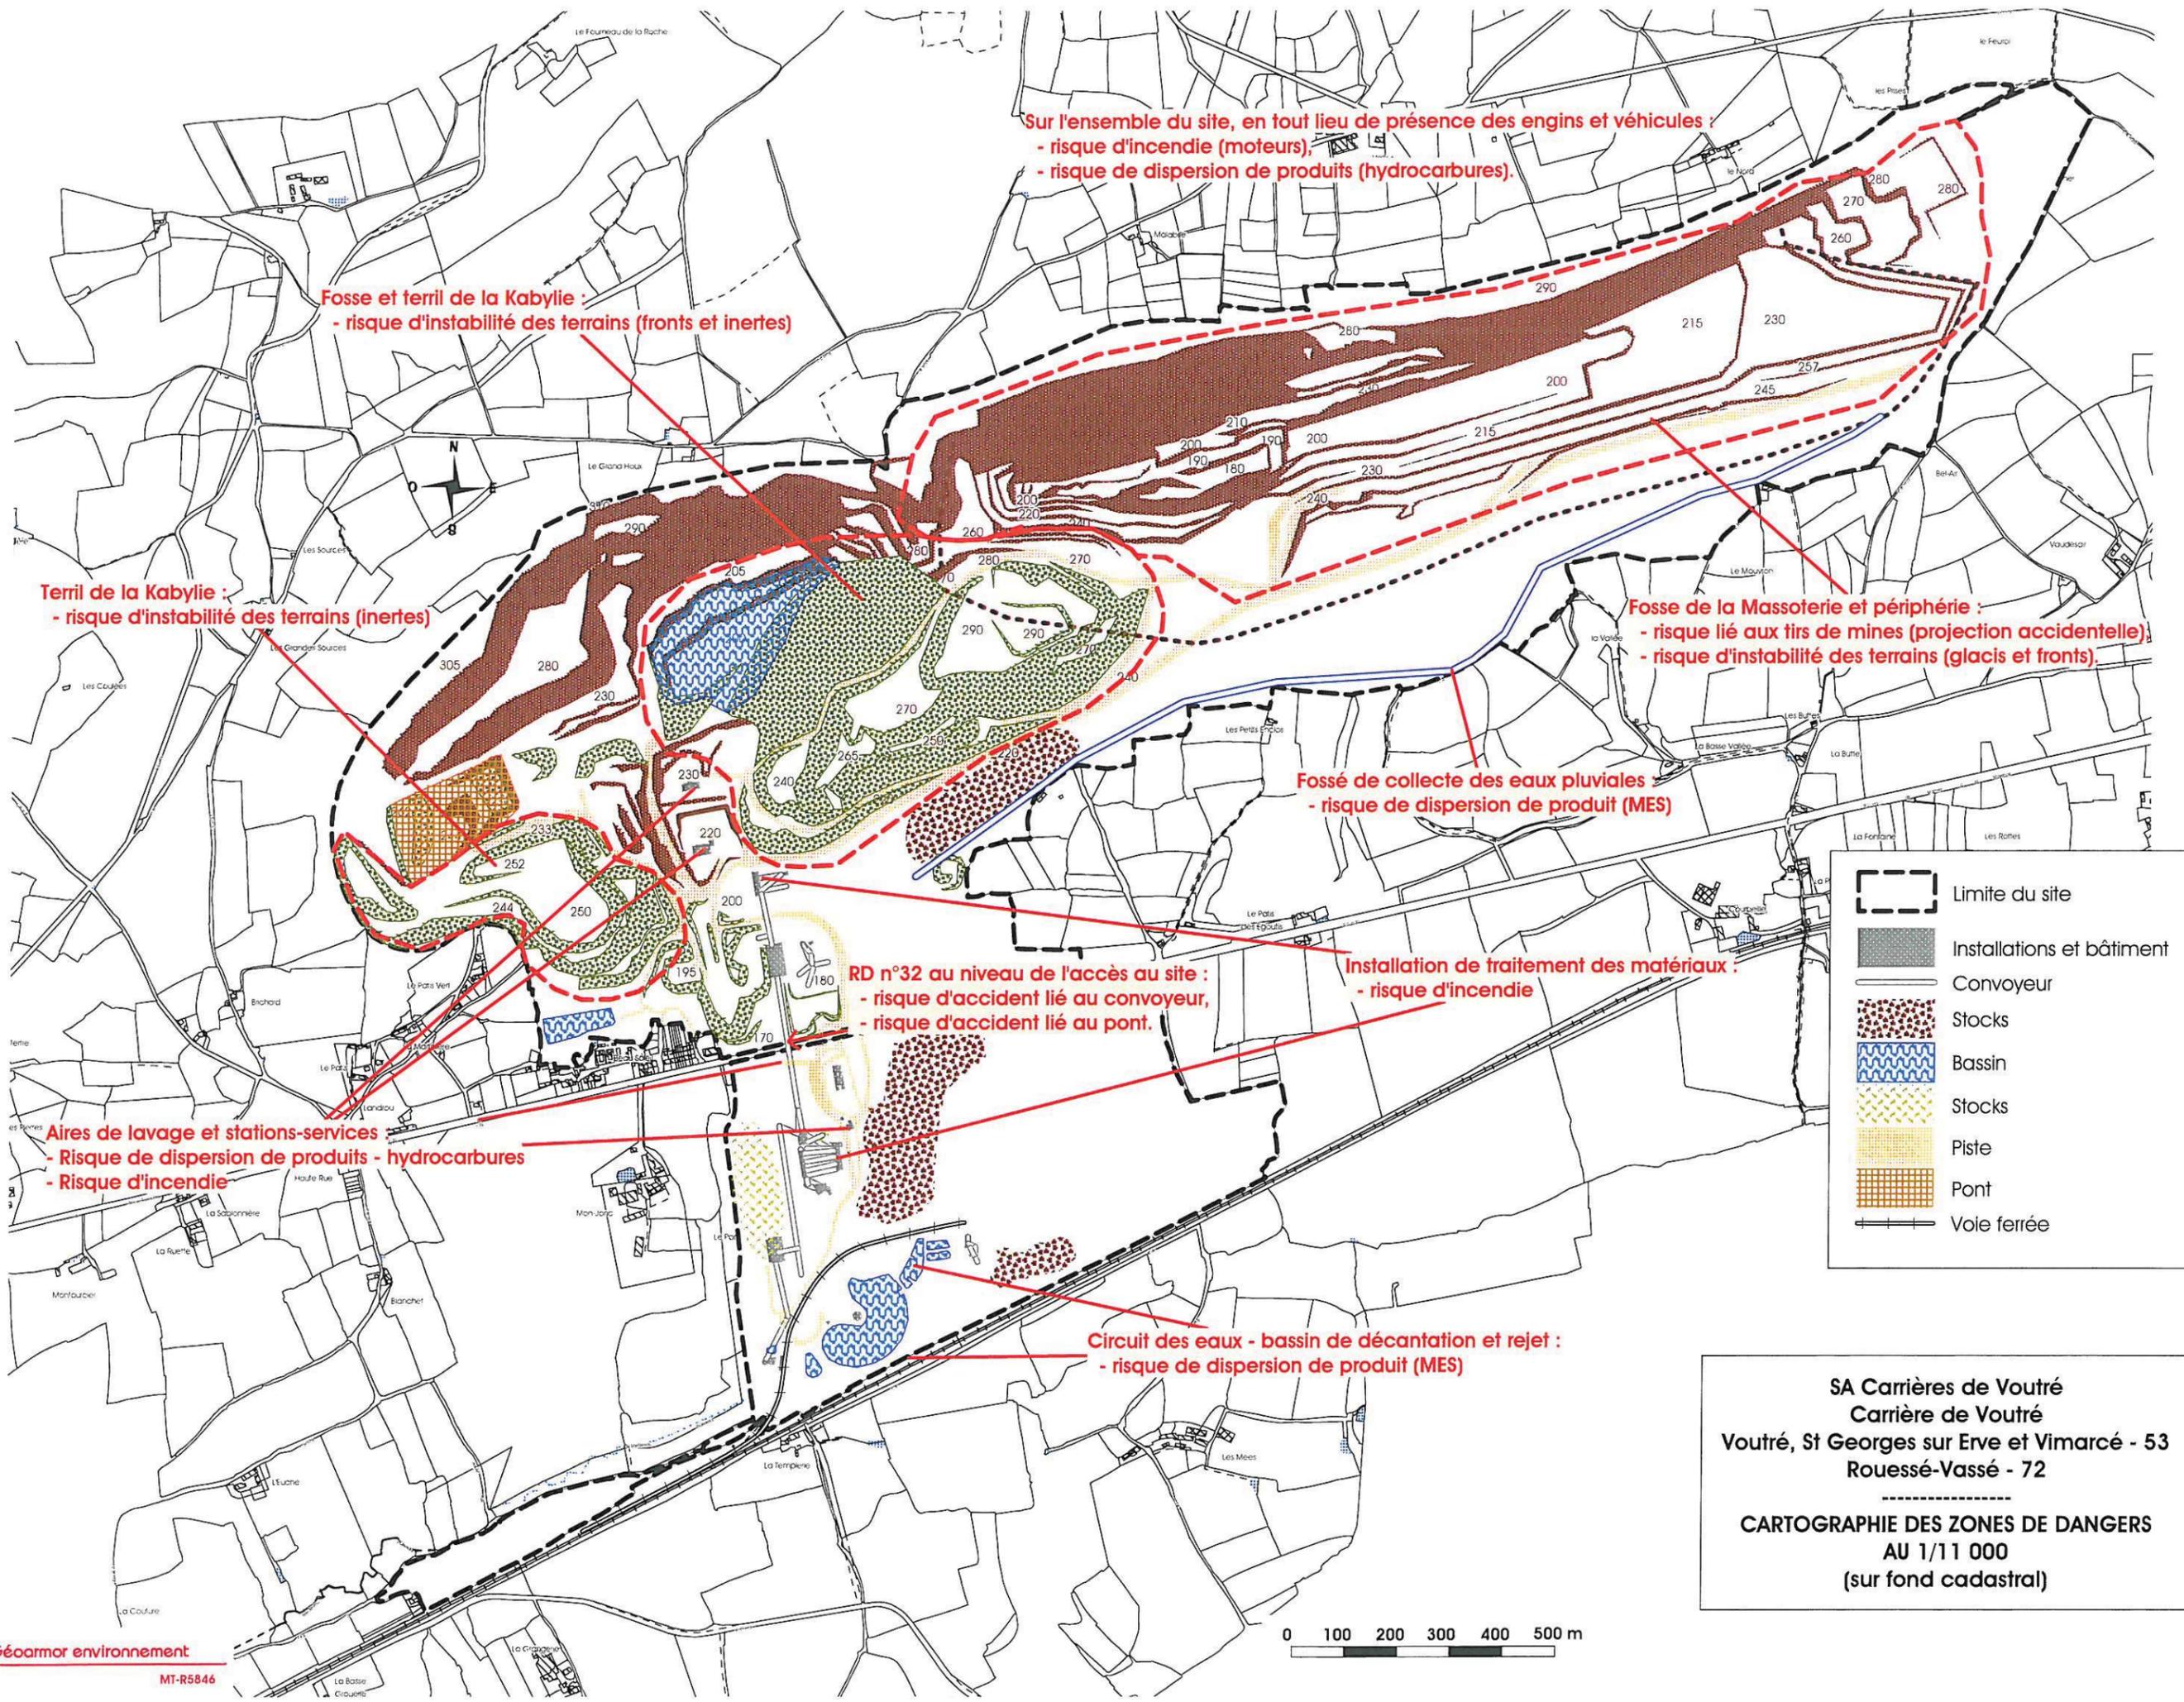
Sur l'ensemble du site, en tout lieu de présence des engins et véhicules :
 - risque d'incendie (moteurs),
 - risque de dispersion de produits (hydrocarbures).

Fosse et terril de la Kabylie :
 - risque d'instabilité des terrains (fronts et inertes)

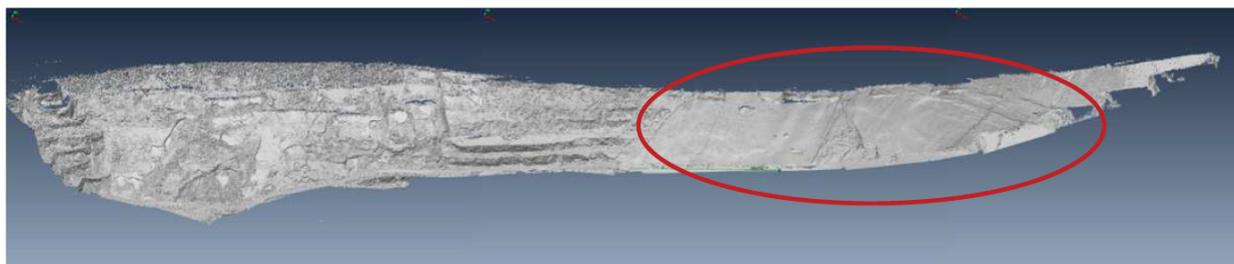
Le front Nord de la fosse de la Massoterie se décompose en deux secteurs principaux. A l'Est, le front est constitué par le glacis dit « de pierre violette », double banc (2 + 3 m de puissance) dont la longueur dépasse actuellement 100 m et dont le pendage est de l'ordre de 45° vers le Sud.

Localisation du glacis sur le scan 3D de la face Nord de la carrière - INERIS

Du fait de la structuration géologique particulière des formations exploitées sur la Carrière de Voutré, l'exploitant a sollicité l'INERIS pour la réalisation d'une étude de stabilité sur le front Nord de la fosse de la Massoterie, et ce afin de renseigner les effets d'un éventuel approfondissement de trois paliers supplémentaire (45 m) sur la stabilité de ce front.

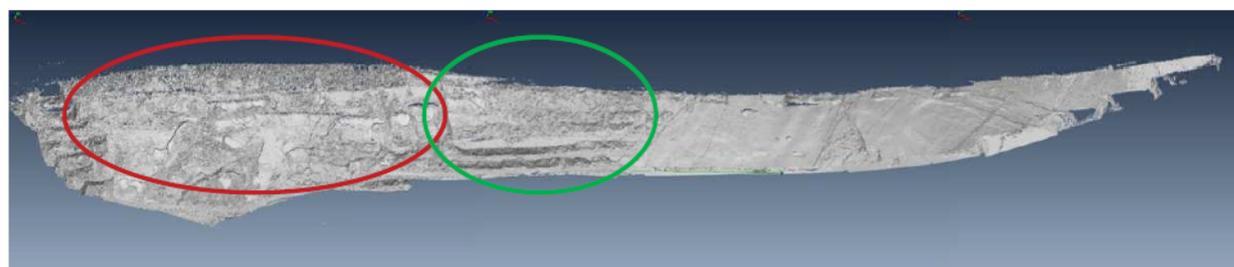
Dans la partie Ouest de la fosse dite « zone lahar », le glacis a été abattu par le passé pour permettre l'exploitation des matériaux sous-jacents (tuffites à l'Ouest et lahar stricto-sensu à l'Est). La roche se présente soit en fronts subverticaux classiques, soit en couches à 45° selon les secteurs.

Localisation de la « zone lahar » : tuffites en rouge et lahar en vert - INERIS

Les données initiales nécessaires à l'INERIS pour évaluer la stabilité actuelle et future du front Nord de la fosse de la Massoterie ont été recueillies par un relevé partiel du front Nord, par comparaison de photographies et par SCAN 3D du front.
